## ÖVERLÅTELSEBESIKTNING

**SALEM ALMEN 13**  
**RÖNNINGEVÄGEN 31, 144 64 RÖNNINGE**

# BESIKTNINGAR AB

| BESIKTNINGSDAG & TID: | 2023-05-25 | Kl: 09:00 |

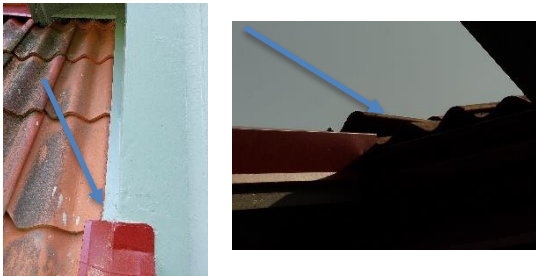
| Yttertak: | <p>Pga hög höjd är yttertaget enbart kontrollerat från mark och från balkongen, dvs det finns begränsningar i vad man kan se/kontrollera:</p> <p>-Ståndlåt mot fasad på vardera sida av takkupan (iakttaget från balkongen) saknas, dvs något bristande täckning. Anslutande vattplåt ej monterad under anslutande panna.</p> <p>Äldre "vattbräda" finns.</p> <p>-Vattplåt ovan lilla takkupan ej monterad under anslutande tegelpanna, tegelpannan har även bristande täckning i sidled (glipa).</p> <p>-En tegelpanna har hasat ner något under fönster, otäthet.</p> |

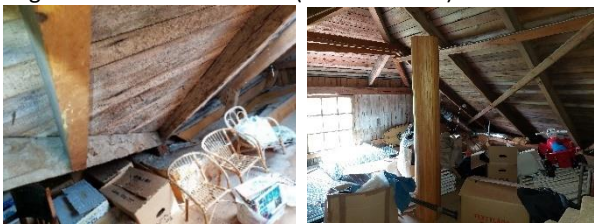
| Vindar: | <p>Vind åtkomlig via invändig lucka. Pga förvaring var kontrollen delvis begränsad.</p> <p>-Vinden uppvisar ungefär vad som bedöms som normalt i äldre/liknande byggnader, dvs:</p> <p>-Lokala fuktfläckar, troligen från äldre läckage. Håll under uppsikt för förändring.</p> <p>-Missfärgningar, s.k mögeltillväxt i mindre-måttlig omfattning. (Mindre-måttliga missfärgningar/mögelpåväxter är vanligt och normalt i liknande byggnader). Vissa missfärgningar bedöms även utgöras av återanvänt virke (t ex formvirke).</p> <div data-bbox="671 1408 1267 1630"></div> <p>-Lokalt i anslutning mot genomföring för murstock/skorstenen noterades mjukt trä på del av undertak men bedöms inte utgöra något "problem" avseende hållfastheten i sin helhet.</p> <div data-bbox="678 1762 994 1995"></div> |
