ÖVERLÅTELSEBESIKTNING

LOKATTEN 4 RÖNNINGE SKOLVÄG 21, 144 62 RÖNNINGE

FASTIGHETSBETECKNING:	Lokatten 4
ADRESS:	Rönninge Skolväg 21, 144 62 Rönninge
ÄGARE:	Lars Magnus Netzell

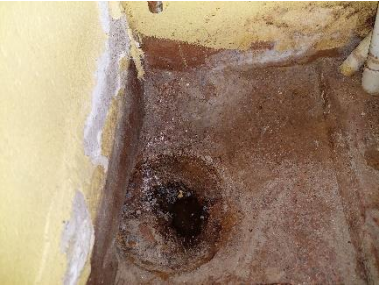
<ul style="list-style-type: none">-Puttsläpp noterades även på insida grundmurar på några platser, särskilt iakttaget i pannrummet. (Obs skvallerrör utmynnar nära/på grundmuren).

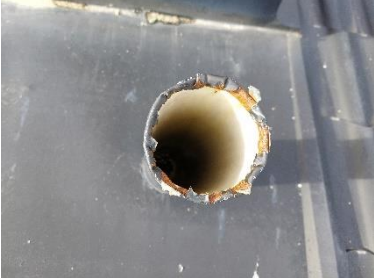
NOTERINGAR UTVÄNDIGT	
Utvändigt fuktskydd & Dränering:	Utvändigt fuktskydd och dränering under mark, dvs ej åtkomligt för kontroll. -Utvändigt fuktskydd bedöms ha uppnått sin förväntade tekniska livslängd. Läs vidare under rubriken Grundmurar.
Fasader:	---
Fönster och dörrar:	Läs under säljarens muntliga upplysningar. ---
Yttertak:	<p>Pga av personsäkerhet och risk för att trampa sönder takplåten (känslig för gångbelastning) är yttertaket enbart kontrollerat från "fasta" bryggan och i anslutning till skorsten, dvs det finns begränsningar i vad man kan se/kontrollera.</p> <ul style="list-style-type: none">-Takbeläggningen är ca 30 år, avseende förväntade tekniska livslängder läs i bilaga II.-Färgsläpp förekommer (relativt stor omfattning).-Rostangrepp på nedvikt plåtstos mot avloppsluftningens rör.

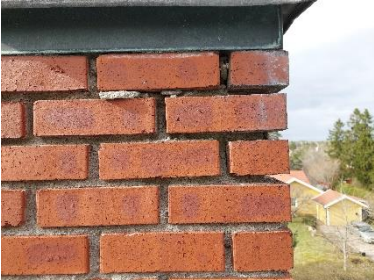
<ul style="list-style-type: none">-Fogsläpp förekommer på skorstenen. Plåtinfattning mot skorstenen är spikad mot skorstenen (dvs ej invikt i fogning), fn bedöms spikningen/plåten vara relativt tät mot skorstenen. Håll under uppsikt.

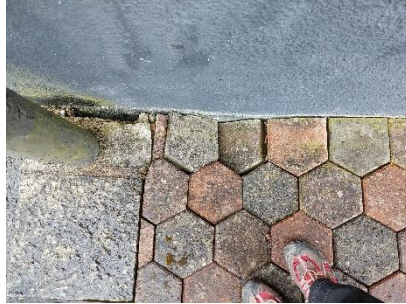
-Deformeringar av stuprör noterades.
