## ÖVERLÅTELSEBESIKTNING

**HÖSTEN 8**  
**HÖSTSTIGEN 1, 144 40 RÖNNINGE**

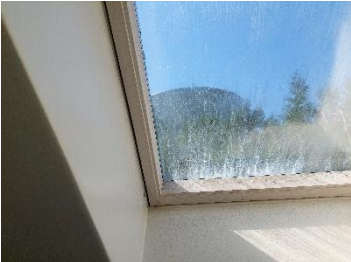
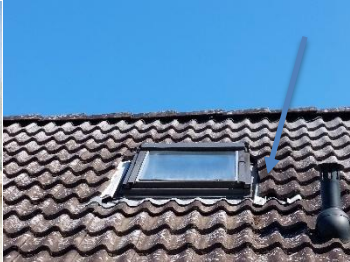
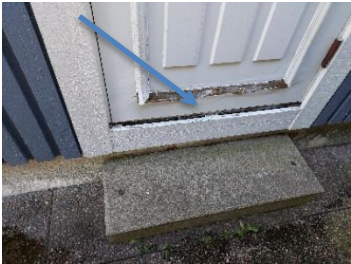
| Fönster och dörrar: | <ul style="list-style-type: none"><li>-Spricka i takfönster noterades, isolerglasat är s.k punkterat. Läs vidare även under säljarens muntliga upplysningar.</li><li>-Plåt/ar kompletterade enligt säljaren vid takfönstret, en plåt ev hamnat ur sina läge.</li></ul> <div></div> <ul style="list-style-type: none"><li>-Tröskelbleck vid tvättstugans entrédörr saknas, dörr med renoveringsbehov.</li></ul> <div></div> <ul style="list-style-type: none"><li>-Dörrblad till ett sovrum öv tar i golv, justering.</li></ul> |

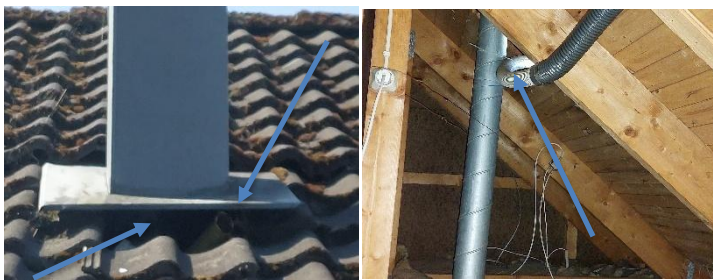
-Slang/utblås från centraldammsugaren utmynnar under/nedan ventilationshuv, bristande täckning (otätt) i området under/nedänför ventilationshuv/plåt.

-Rötskador i en vindskiva (gavel) vid skarv och i ändträ på vindskiva från entrétaket.

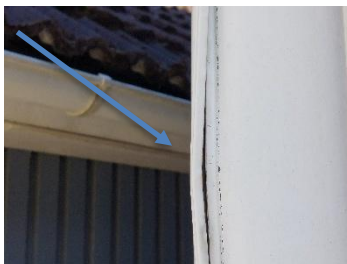
-En lövsil trasig/spräckt.

-Frostprängning i en rörfals på stuprör mot baksidan.

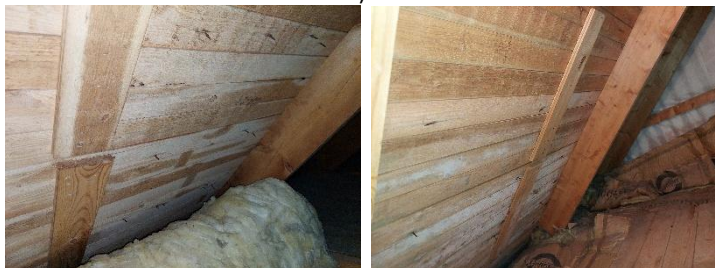
Liten/lågnockvind ej åtkomlig, lucka saknas. Sidovindar via invändiga luckor, delvis saknas krypplank, dvs delvis ej synliga delar, delvis kontroll på avstånd. Parallelltak, ej åtkomliga delar.  
-Lokala missfärgningar, s.k mögelpåväxt (mindre-måttlig omfattning) noterades vilket kan tyda på periodvis kondens skett eller sker. (Mindre-måttliga missfärgningar/mögelpåväxter är vanligt förekommande i dessa typer av byggnader från denna tid, läs under rubriken Ventilation).

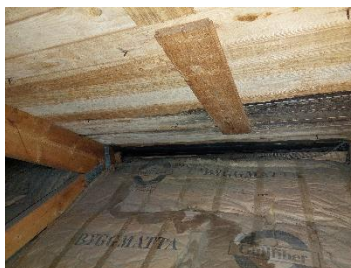
-Lokalt i en sidovind noterades en missfärgning på råsponten, enligt säljaren uppstod fläcken pga att det placerades en plastback/påse eller liknande direkt mot undertaket.

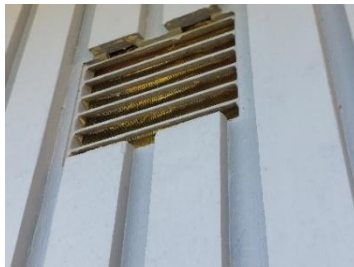
-Forcering/fläkt i tvättstugan ur funktion, säljaren kommer att montera en ny typ Pax fläkt eller liknande innan tillträdet. Fläkten bedöms avslutas/utmynna i väggen, dvs helt ut via vägg. (All frånluft bör utmynna upp via/ovan taket).
