ÖVERLÅTELSEBESIKTNING

SÄTER 6
SÄTERSTIGEN 34, 144 62 RÖNNINGE

FASTIGHETSBETECKNING:	Säter 6
ADRESS:	Säterstigen 34, 144 62 Rönninge
ÄGARE:	Adel Ben Fdhila

BESIKTNINGSDAG & TID:	2023-11-13
NÄRVARANDE:	Säljaren samt undertecknad.
VÄDER:	Mulet ca +2 grader C.

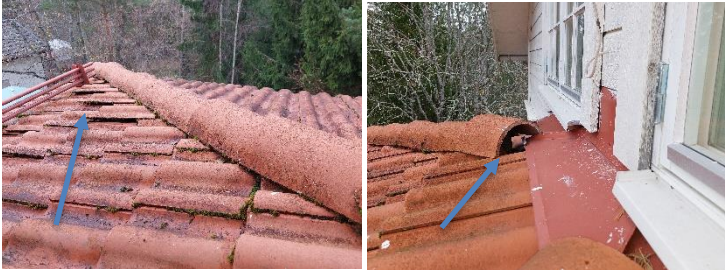
Utvändigt forts...	
Grundmurar:	Delvis bedöms det saknas grundsula, dvs betonghålstén murad direkt mot mark/berg (ursprungsbyggnad). ---
Utvändigt fuktskydd:	Dränering (framsidan) ej åtkomlig för kontroll (under mark). Läs under rubriken Mark och Krypgrund. ---
Fasader:	-Delvis närmar sig normalt underhåll av träpanel och träkonstruktioner. ---
Fönster och dörrar:	-Inga fuktfläckar eller missfärgningar som tyder på inläckage noterades i anslutning till takfönstret. ---
Yttertak:	<p>Pga av personsäkerhet (hög höjd, fuktiga betongpannor) är yttertaget enbart kontrollerat från mark och tak ovan del av kök/matplats från fönster ovan. Takfallet mot grannen ovan kraftigt begränsad pga markförhållandena. Tak ovan takkupan ej synlig.</p> <p>-”Ståndplåtar” mot fasader bedöms, åtminstone delvis vara monterade ovan fasaden, dvs ej infasade mellan fasadbrädorna.</p> <p>-Smärre missfärgning noterades på taksprång som kan tyda på viss fuktpåverkan, håll under uppsikt.</p> <p>-Ett par betongpannor med något bristande täckning mot varandra (låga takdelen ovan matrum). Nock/nockpanna (översta delen) otät.</p>

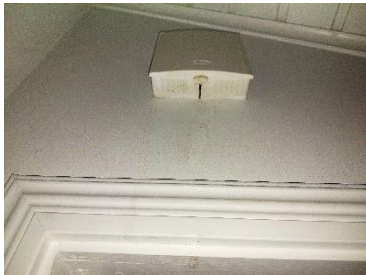
Stomme:	<p>-Några tapetdragningar och finare sprickor i skivskarvar noterades men är vanligt och normalt i liknande byggnader.</p> <p>-Smärre "rinnmärken" noterades i anslutning/under tilluftsventil i sovrum 2 men bedöms i nuvarande skick enbart utgöra estetisk karaktär.</p>

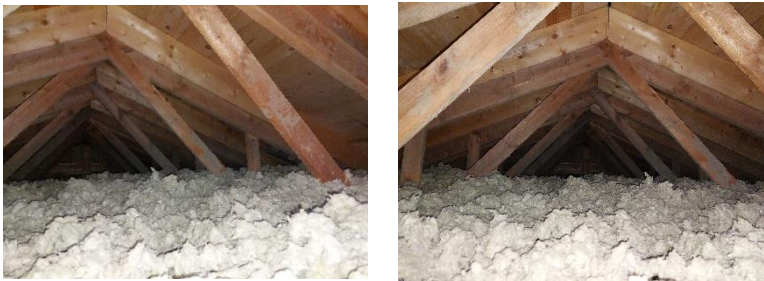
<p>---</p>
Bjälklag:	<p>-Mindre lutning och svikt i golv noterades i ursprungsbyggnaden. Läs under rubriken Grundläggning/Krypgrund.</p> <p>---</p>
Vindar:	<p>Vind ovan vardagsrum åtkomligt via utvändig lucka, krypplank saknas (lösull), dvs kontroll enbart utförd från luckan. Delvis ej synliga delar. Parallelltak ej åtkomliga delar.</p> <p>Foton tagna in på vinden:</p>
