## ÖVERLÅTELSEBESIKTNING

**VÄSTERGÄRDET 52**  
**HERRÄNGSVÄGEN 18, 144 64 RÖNNINGE**

| FASTIGHETSBETECKNING: | Västergärdet 52 |

| BESIKTNINGSDAG & TID: | 2025-09-10 |

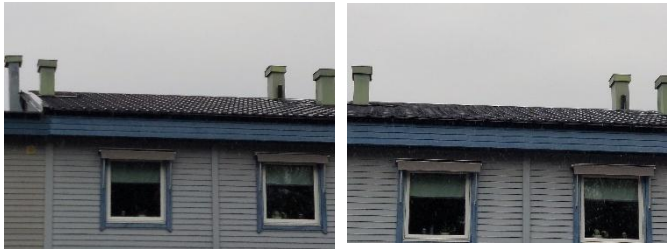
| Yttertak: | <p>Pga regn och att takbeläggningen inte är lämpligt att gå på (pga risk för skador, svackor) är yttertaget enbart utfört från mark, pga markförhållande och radhus var kontroll av takfallet mot baksidan inte synligt, takfallet mot framsidan på långt avstånd, dvs kraftigt begränsad kontroll.</p> <p>-Yttertaget (plåttaket) är ca 40 år, dvs börjar närma sig sin förväntade tekniska livslängd.</p> <p>Foton tagna på takfallet mot gatan:</p> <div></div> <p>---</p> |

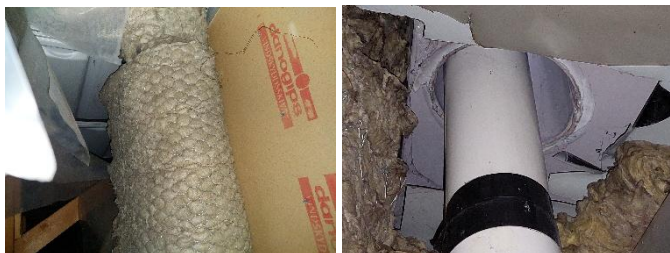
Vind åtkomlig via invändig lucka. Kontroll utfört från mitten.  
-Delvis har plastfolien släppt avser framförallt vid genomföringar  
och takfallet nedanför.

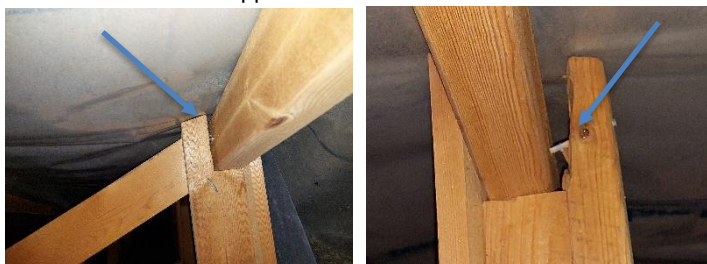
-Något bristande infästningar av stödben mot takstolar, på några  
platser har stöben glidit ut/ifrån takstolar. Rek att åtgärda och  
sedan hålla under uppsikt.
