## ÖVERLÅTELSEBESIKTNING

**EKBACKEN 5**  
**UTTRINGE GÅRDSVÄG 35, 144 63 RÖNNINGE**

### TILLÄGGSTJÄNST: FUKTMÄTNING I INSPEKTIONSHÅL I SOVRUM FD GARAGE.

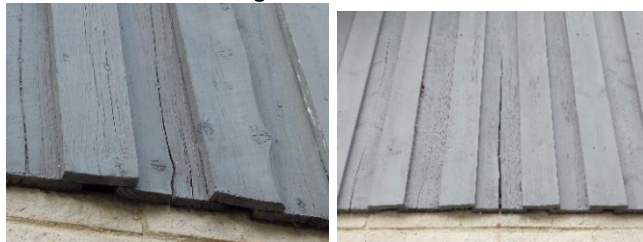
Träpanelen (gavlen) mot baksidan i behov av normalt underhåll (målning).  
-Begynnande sprickor och slitage i nederdel av träpanelen på gavelspetsen mot framsidan, en större spricka (troligen orsakat av spik), dvs punktvis får byte av några enstaka brädor kalkyleras inom en snar framtid. I övrigt normalt underhåll.

-En finare spricka noterades i kalksandstenen under små fönster i vardagsrummet men bedöms inte påverka byggnadens goda bestånd.  
---

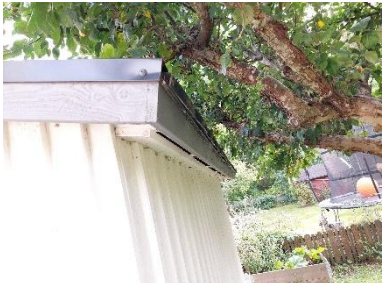
| Oisolerad vidbyggd bod: | <p>Träd växer upp ovan taket, grenar och trädavfall på taket innebär ökad risk för skador på taket.<br/>(Komplettering med hängränna och stuprör kan rekommenderas).</p> |

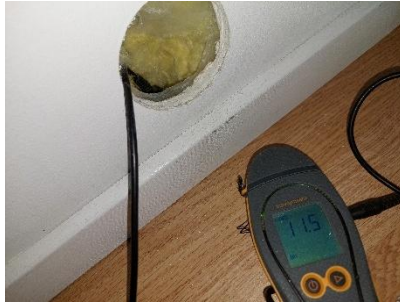
Ett befintligt inspektionshål fanns upptaget i nederdel av vägg mot grannen (mot grannens uterum) i sovrum (fd garage) noterades.

Konstruktion: Gipsskiva, plastfolie, mineralullsisolering.

Vid fuktmätning i ovensidan av liggande syll/regel uppmättes ingen förhöjd fuktkvot (ca 11,5% fuktkvot). Ingen avvikande lukt, typ mögellukt, kunde förnimmas i inspektionshålet.
