## ÖVERLÅTELSEBESIKTNING

**BLÅKLINTEN 20**  
**BLÅKLINTSTIGEN 13, 144 40 RÖNNINGE**

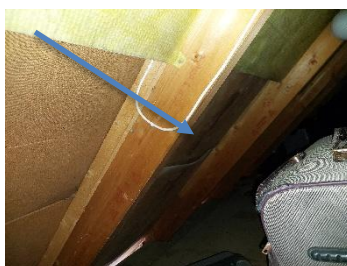
-Några “fuktfläckar” noterades på bordskivor (enstaka platser) och missfärgningar lokalt på mineralullsskivor (iakttaget framförallt vid genomföring för ventilation i sidovind) som kan indikera för att enstaka fuktgenomslag skett eller sker. (Enstaka fuktfläckar/fuktgenomslag är dock vanligt och normalt förekommande på dessa typer av konstruktioner, håll under uppsikt för förändring. Upprepade fuktgenomslag på samma ställe bör dock inte ske).
