**Fastighetsuppgifter**

Uttringe 1:47

Barrtorpsvägen 9

Uppdragsnummer	A23682
Besiktningsdatum	2022-11-29
Besiktningföretag	OBM Byggnadsmiljö AB
Besiktningförrättare	
Närvarande	Säljare
Giltig till och med	2023-11-29

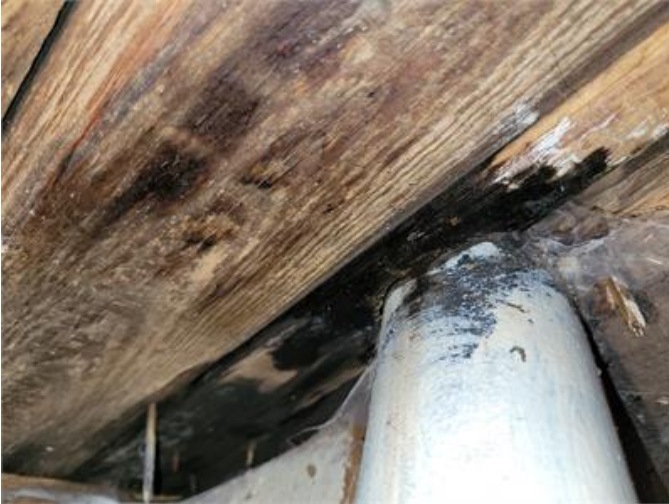
<b>Besiktningresultat</b>					
Bedömningsskala: 1 = Utan anmärkning, 2 = Påpekande, 3 = Bör åtgärdas, 4 = Ej besiktningsbart					
Byggnadsdel	1	2	3	4	Anmärkning
<b>Vind</b>			X		Läckage i yttertak, mikrobiell påväxt samt spår från skadedjur förekommer, vidare teknisk undersökning rekommenderas.
<b>Övre plan</b>					Nedböjningar i golv förekommer, vilket anses vara normalt med tanke på husets ålder.
Allrum	X				Putssläpp noterades.
Balkong		X			- Balkonggolvet utgör tak för underliggande konstruktioner och det är därför viktigt att säkerställa att tätskiktet fungerar tillfredsställande så att fuktskador inte uppstår. - Det utvändiga räcket har en utformning som kan medföra fallrisk.
Sovrum 1		X			Genomträngande spikmärken i snedtak indikerar att snedtaket kan vara bristfälligt isolerat.
Dusch/wc			X		- Utrymmet har äldre standard, brister har noterats och ett renoveringsbehov föreligger, se därför info på protokollets sista sida pos. 12. - Fuktindikering har utförts stickprovsmässigt utan att några förhöjda fuktindikationer erhållits.

Läckage i yttertak

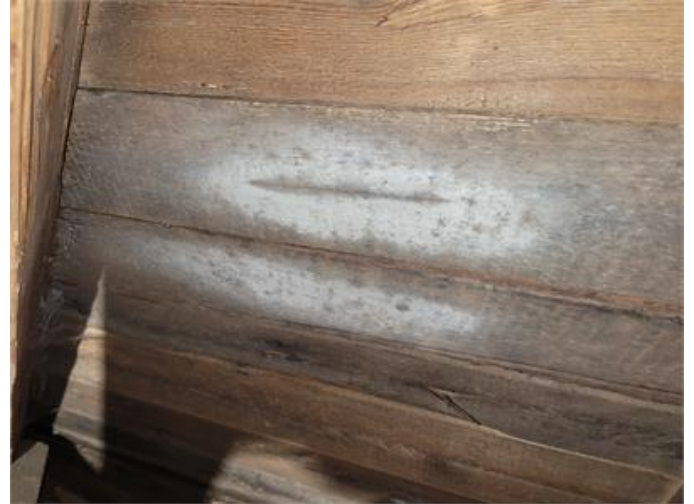
Mikrobiell påväxt på underlagstak

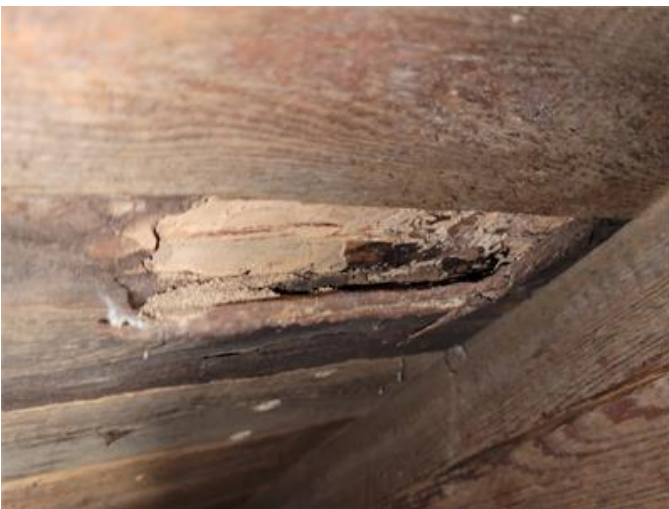
Spår från skadedjur på underlagstak

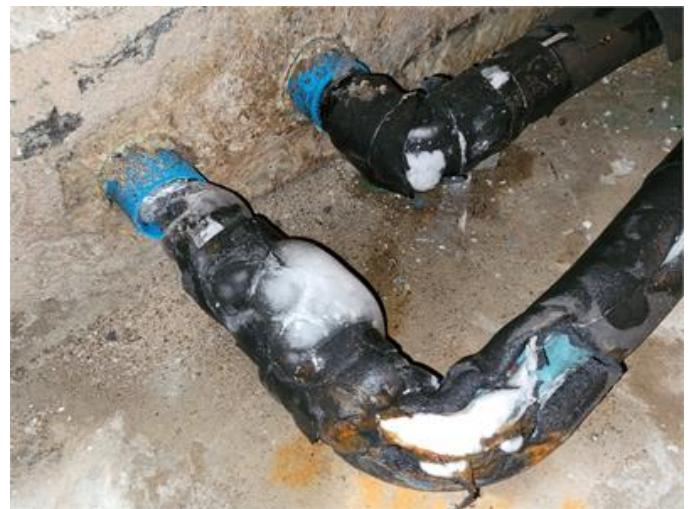
Isbildning på inkommande/ utgående rör.
