## ÖVERLÅTELSEBESIKTNING

### JÄRPEN 49 JÄRPSTIGEN 20, 144 44 RÖNNINGE

| FASTIGHETSBETECKNING: | Järpen 49 |

| BESIKTNINGSDAG & TID: | 2025-05-14 |

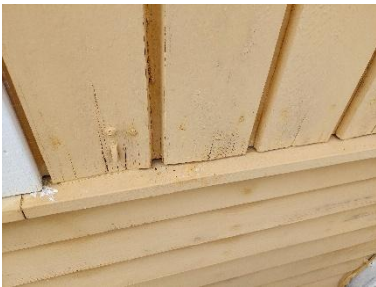
| Fasader: | <ul style="list-style-type: none"><li>-Lokalt mindre sprickor och begynnande mjukt trä i ändträ på ett par platser (ovan "droppbleck"). Se ex:</li></ul> <p>---</p> |

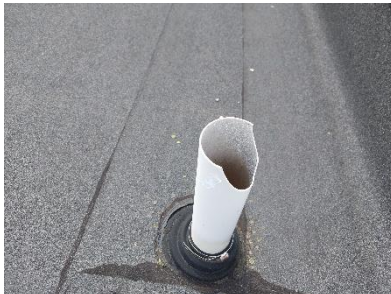
-Plåtstos/huv ovan avloppsluftningens rör saknas/finns inte, övre del av plaströret trasigt/skada (obs att plaster av denna typ kan brytas ner av uv-stålar). Åtgärd rek på sikt.

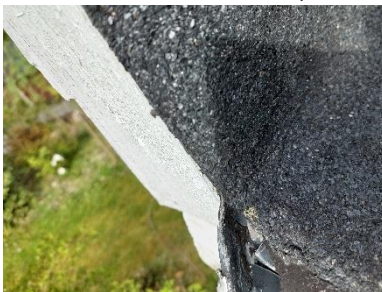
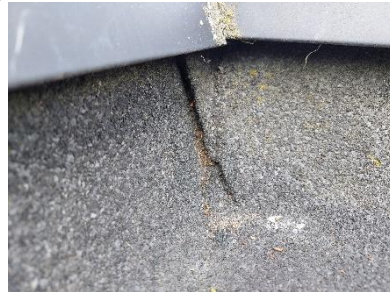
-Mindre mossor vid skorstenen noterades.

-Tätning av ytapp mot taksargen mot baksidan och vid ytterhörnet rek att ses över och kompletteringstäta vid behov.

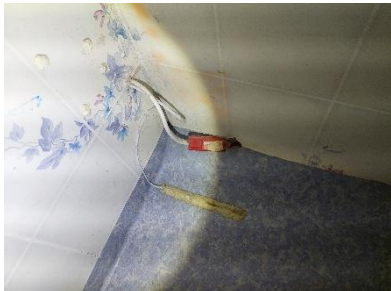
| Övrigt: | El/elinställtioner ingår inte i besiktningen men noterades elkablar via vägg och in i pvc mattan i våtrum i sluttningvåningen (för elslingor i golv enligt säljaren). Enligt säljarna är det utfört av behörig elektriker. Rek att kontrollera med fackman.<br>Jordfelsbrytare finns enligt säljarna.<br> |
