## ÖVERLÅTELSEBESIKTNING

**SVAMPEN 128**  
**SVAMPSTIGEN 73, 144 40 RÖNNINGE**

| BESIKTNINGSDAG & TID: | 2025-03-26 |

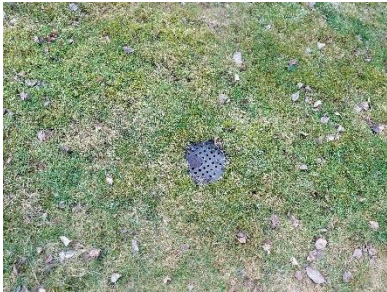
| Mark: | <p>-Inga större sprickor eller lutningar noterades som tyder på allvarliga rörelser i mark har skett eller sker.</p> <p>-Kondensvatten från luft/luftvärmepumpen samla fn upp i balja.</p> <p>-Nedanför slänten (på gaveln) finns en dränering nedlagd och en dagvattenbrunn för att minska vattenbelastningen mot grunden. Rek att brunnen hålls ren.</p> |

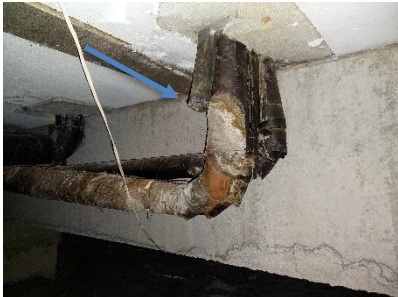
| Grundläggning: | <p>---</p> <p>Inga vattensamlingar eller signaler som tyder på vatteninträngning noterades. Lokalt något fuktig mark/sand i lågpunkt (mitten).</p> <p>-Det finns en plastfolie ovan mark, plastfolien är dock äldre och delvis trasig (spröd och sprucken). Plastfolien är till för att hindra/minska att naturlig markfukt tar sig upp till krypgrundsluften.</p> <p>-Evaueringsvatten från pannan/vvb avleds via dräneringsrör som genom bjälklaget och avvattnas i grunden. (Rek att dräneringsledning förlängs ner under plastfolien och/eller att evakueringsvatten avleds bort/ut (t ex via avlopp).</p> |
