## ÖVERLÅTELSEBESIKTNING

**HÖKEN 26**  
**HÖKSTIGEN 10, 144 44 RÖNNINGE**

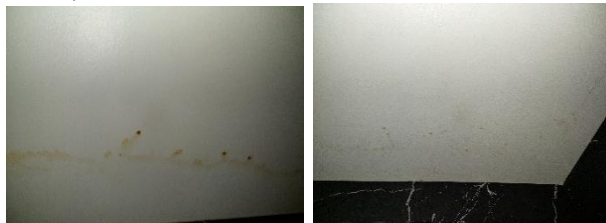
Våtrum/Relax,  
sluttningsvåningen forts:

-Missfärgning ("rostfärgade") noterades i taket längs med väggar och balk. Karaktär och orsak av missfärgningar är inte utredd i denna kontroll. För en bättre/exakt bedömning krävs vidare kontroll. (Enligt säljaren kan det bero på hög fukthalt efter bad och dusch).
