## ÖVERLÅTELSEBESIKTNING

**RÖNINGE 1:262**  
**DÅNVIKSVÄGEN 30, 144 61 RÖNNINGE**

| BESIKTNINGSDAG & TID: | 2025-10-20 ca 09:30 |

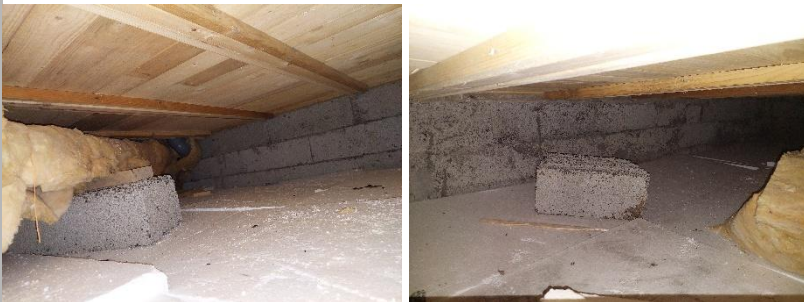
| Grundläggning: | <p><b>Krypgrundar:</b></p> <p><b>Ursprungsbyggnaden &amp; del av tillbyggnad (vardagsrum/matrum):</b></p> <p>Mindre inspektionslucka finns enligt säljaren, altan och större stenar under altanen innebar att ingen kontroll var möjlig.</p> <p><i>(Enligt information säljaren; i samband med renoveringen demonterades ursprungliga golv, isolering (stomrent), inga fuktskador noterades eller lämnades kvar enligt säljaren).</i></p> <p><b>Tillbyggnaden (entrén, tvättstuga, våtrum):</b></p> <p>Pga trånga utrymmen, låg höjd mellan mark och bjälklag och avloppsledningar har kontrollen enbart kunnat utföras just nedanför luckan.</p> <p>-Cellplast finns ovan marken vilket är tillgodo ur risken för ev periodvis kondens.</p> <p>-Inga signaler som tyder på vattensamlingar, vatteninträngning eller annan hög fuktighet kunde noteras på synliga delar. Se ex foto:</p> <div></div> <p><b>Betongplatta på mark:</b></p> <p>---</p> |

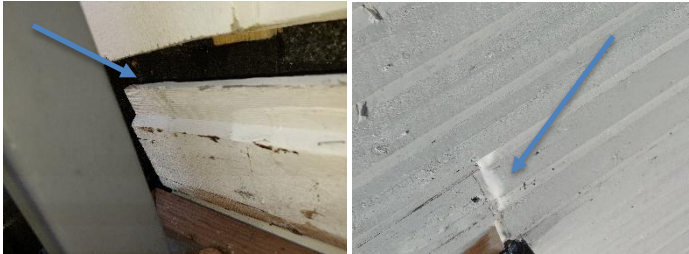
| Fasader: | <p>-Vid sidan (högra sidan om altandörren ut till balkongen) har nedersta panelbräda lossnat, på vänstra sidan bedöms träpanelen tätats/lagats (troligen för/vid infästning av balkongen). Läs även vidare under rubriken Balkongen.</p> |
