## ÖVERLÅTELSEBESIKTNING

**KANTARELLEN 13**  
**KANTARELLEN 12, 144 40 RÖNNINGE**

| BESIKTNINGSDAG & TID: | 2025-10-27 |

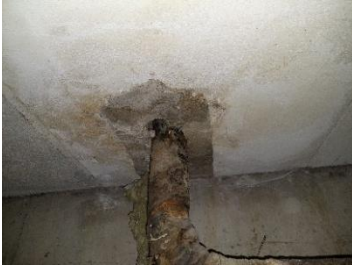
| Grundläggning: | <p>-Inga vattensamlingar eller signaler som tyder på vatteninträngning noterades vid besiktningstillfället.</p> <p>-Det finns en plastfolie ovan marken, plastfolien är till för att förhindra/minska att naturlig markfukt tar sig upp till kryppgrundsluften. Plastfolien är äldre, i sämre skick och har bristande täckning ovan marken (obs gäller hela längan).</p> <p>-I området ca pannan/vvb noterades lokal missfärgning på undersidan av lättbetongbjälklaget. Evakueringsvatten från pannan/vvb utmynnar vanligtvis via ett dräneringsrör från pannan via bjälklaget och avslutas i grunden. Undertecknad kunde inte identifiera något dräneringsrör eller liknande. Rekommenderas att man kontrollerar för hållandet (för att förhindra att ev evakueringsvatten avvattnas mot bjälklaget). Ingen fuktig mark eller vattensamling kunde noteras i området under pannan.</p> <p>Se foto:</p> <p>---</p> |

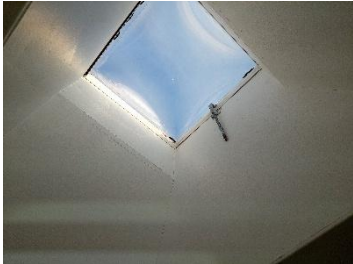
| Fönster och dörrar: | <ul style="list-style-type: none"><li>-Några fönster svåra/tröga att stänga, stickprov.</li><li>-Handtag på balkongdörr från sovrum 1 löst, går ej att stänga.</li><li>-Avseende förväntade tekniska livslängder för isolerglas, läs i bilaga II.</li><li>-Inga allvarliga fuktfläckar eller rinnmärken noterades på insida fönstersmyg vid takfönstret. Minde fuktfläck noterades dock på den övre fönsterramen/karmen. Gummitätningen/list har släppt.</li></ul> <ul style="list-style-type: none"><li>-Entrédörren (dörrbladet) tar i undertaket på farstukvisten.</li><li>-Obs att tröskel in till ett av sovrummen är trasig, skurvar sticker upp.</li></ul> |

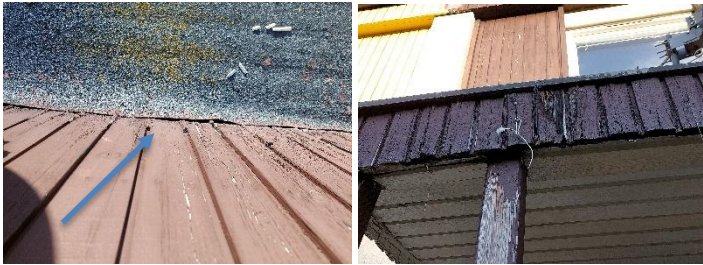
| Farstukvisten: | <ul style="list-style-type: none"><li>-Äldre ytpapp noterades på farstukvist-taket. Sprickor och signaler som tyder på läckage noterades.</li><li>-Ytpappen monterad ovan fasadpanelen, lokalt har ytpappen släppt mot fasad.</li><li>-Rötskador förekommer även på taksargen runt taket.</li></ul> <p>Farstukvist i behov av renovering i sin helhet.</p> |
