## ÖVERLÅTELSEBESIKTNING

**LINNEAN 17**  
**LINNEASTIGEN 8, 144 33 RÖNNINGE**

| BESIKTNINGSDAG & TID: | 2025-11-18 |

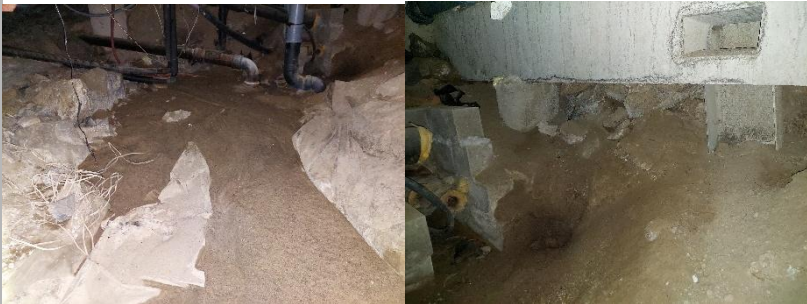
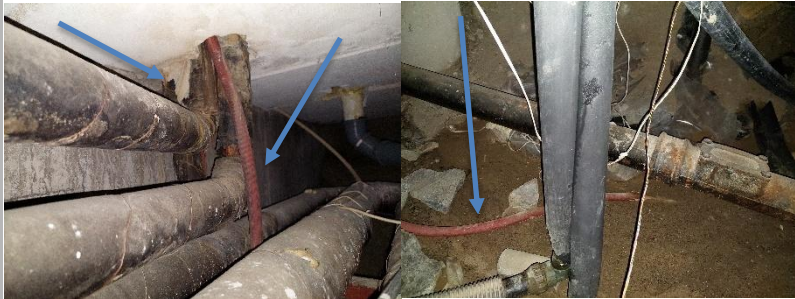
| Grundläggning: | <p>-Inga vattensamlingar noterades i grunden vid besiktningstillfället. Lokalt, lågpunkt, noterades fuktig sand, bla ovan plastfolien. Lokalt noterades även signaler som kan tyda på att mark/sand rinner in i grunden. (Rek komplettera med rasskydd).</p> <p>-Det finns en plastfolie ovan marken, plastfolien är till för att hindra/minska att naturlig markfukt tar sig upp till krypgrundsluften. Plastfolien är i sämre skick (gammal) och har bristande täckning ovan mark.</p> <p>-Organiska material (typ isolering) förekommer på marken.</p> <p>-Evakueringsvatten från pannan/pumpen utmynnar via bjälklaget ner i grunden. Ev har evakueringsvatten från pannan anslutits till plastslang som löper ner under marken.</p> <p>---</p> |

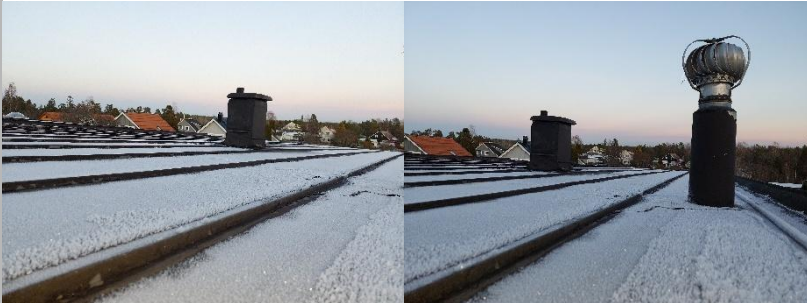
| Yttertak: | Pga frost och risk för halka har ingen kontroll från taket kunnat utföras. Kontroll från steg på mark medgav därför ingen relevant kontroll.<br>-Färgsläpp noterades dock på viss plats, bla tak ovan burspråket. Foton tagna ovan taket:<br><br>--- |

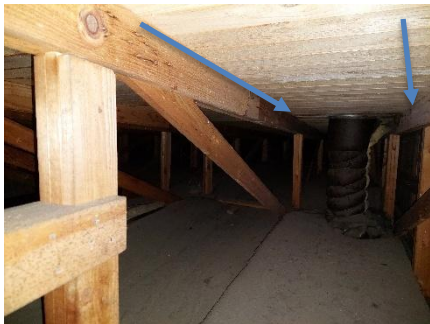
| Vind: | <p>Vind finns inte, kontroll enbart utfört via "borttagen" ventil, dvs delvis ej synliga delar, delvis begränsad kontroll.</p> <p>-Lokalt i anslutning till genomföring (ventilation) noterades mindre fuktfläckar. Orsaken kan vara periodvis kondens om det "läcker" ut varm luft. Håll under uppsikt, vid förändring rekommenderas vidare kontroll.</p> <p>---</p> |
