## ÖVERLÅTELSEBESIKTNING

### ENGELSBURG 33 ENGELSBURGSVÄGEN 20, 144 62 RÖNNINGE

| BESIKTNINGSDAG & TID: | 2025-11-26 |

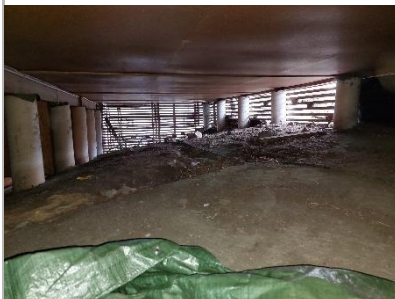
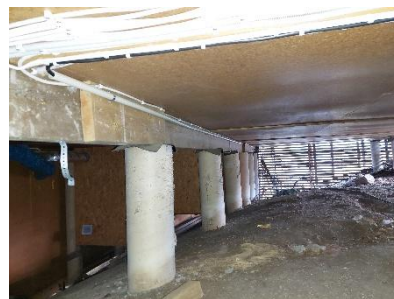
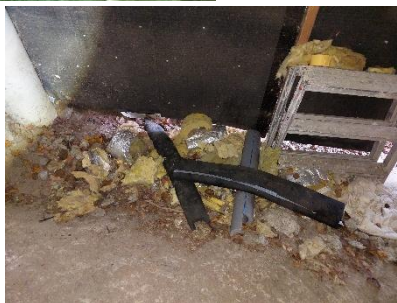
-Berget sluttar in i grunden och vidare ut utanför.  
"Fickor/lågpunkter i berget förekommer. Enligt säljaren har det aldrig förekommit vattensamlingar i grunden. Inga vattensamlingar eller fuktig mark/berg noterades vid besiktningstillfället.  
-Organiska material (typ byggspill (isolering, träbrädor etc), jord och löv förekommer direkt på berget. Rensning rekommenderas.

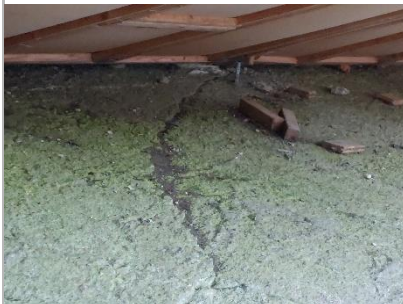
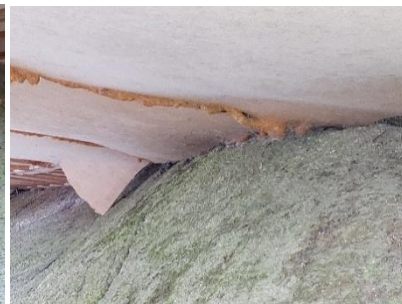
-Lokalt ligger blindbottenskivor och träkonstruktioner/upplagsbrädor marknära och delvis direkt an mot berget (längst in/upp).

Med anledning av blindbottenskivor lossnat och hänger på/mot berget lokalt rekommenderas vidare kontroll (demontering av blindbottenskiva/or och återuppbyggnad) om det kan föreligga fuktrelaterade skador. I samband med ev demontering av blindbottenskivor rekommenderas även, med anledning av iakttagelser om att rörelser skett, rekommenderas samtidigt att kontrollera konstruktionsutförandet (infästningar, balkskor etc) av bjälklaget.

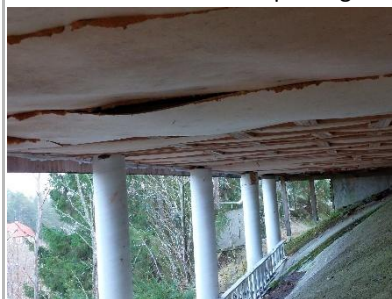
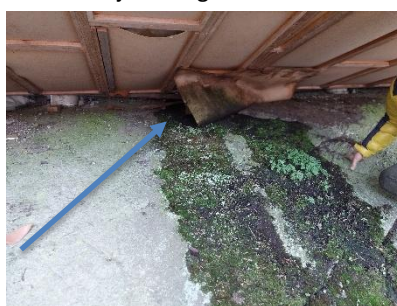
-Delvis har blindbottenskivor släpp i upp/infästningar, en blindbottens blindbottenskiva har lossnat och ligger helt på berget, mikrobiell tillväxt (mögel) noterades. Signaler som tyder på att vatten kan rinna på berget i området. Säljaren åtgärdar.

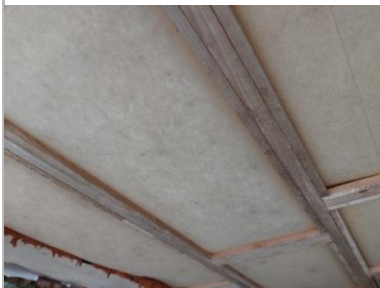
-Förekommer blindbottenskivor som buktar, förekommer även missfärgningar som udnertecknad bedömmar utgöras av s.k mikrobiell tillväxt (mögelpåväxt), måttlig omfattning.

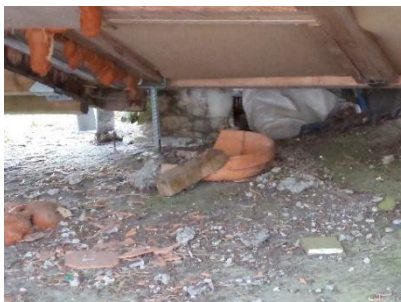
-Noterades att ett par stolpskor längst in lutar & lossnat i infästningen.

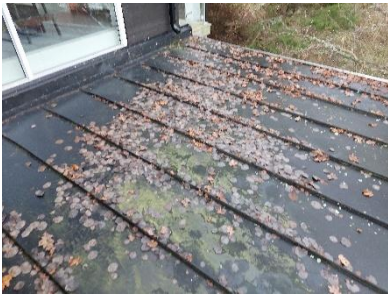
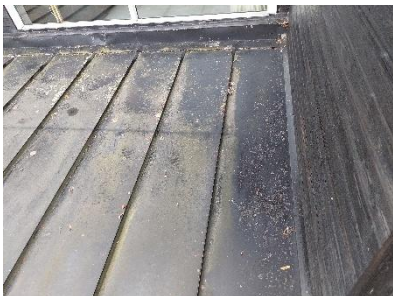
| Yttertak: | <p>Pga frost och fukt har yttertaget inte besiktigats från taken, nedre våningens tak kontrollerat från invändiga "större" fönsterpartier, balkong och altaner. Takfalln (pulpettaken, ursprungsbyggnaden) ej synliga pga markförhållanden.</p> <p>-Löv, trädavfall och mindre algpåväxt noterades på undervåningens tak (låg lutande tak), rek att rensa.</p> <div></div> <p>-I takfot (tillbyggnaden) noterades att isoleringen är synlig, isolering syns även på marken nedan. Orsaken kan vara fåglar. Säljaren kommer att åtgärda.</p> |

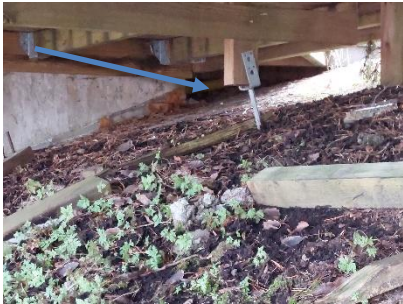
| Altan: | <p>-En stopsko lutar, trästolpen har släppt mot stopskon. Bristfälligt infäst.</p> <div></div> <p>Obs att räcket på altanen nedre våningen är klättringsbart.</p> |

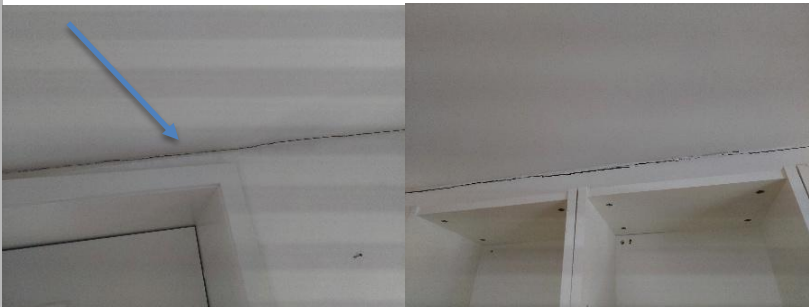
| Stomme: | <p>-Sprickor i tak/väggvinklar noterades lokalt på nedre våningen vilket kan tyda på rörelse skett eller sker och lokalt signaler som tyder på köldbrygga mot ytterväggen/gavel. Läs under rubriken Mark. Inga förändringar av sprickorna har noterats enligt säljaren. -</p> <p>---</p> |
