## ÖVERLÅTELSEBESIKTNING

### NYTORP 11 TÄPPVÄGEN 13, 144 64 RÖNNINGE

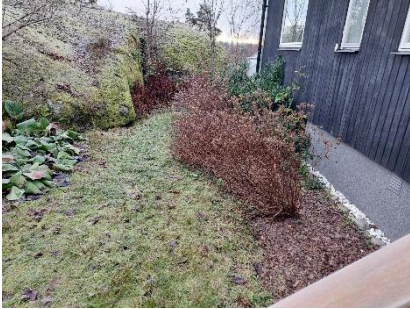
| Mark: | <p>-Inga större sprickor eller lutningar noterades som tyder på allvarliga rörelser/sättningar har skett eller sker. Läs vidare under rubriken Grundmurar.</p> <p>-Berget/marken sluttar delvis, lokalt in mot byggnaden, ex foto:</p> <p>-Växter (buskar) förekommer relativt nära byggnaden, buskar/växter kan fördröja naturlig uttorkning av mark vilket kan öka fuktbelastningen mot grunden. Större rötter kan även växa in och förstöra t ex utvändigt fuktskydd eller ev rör i mark.</p> <p>---</p> |

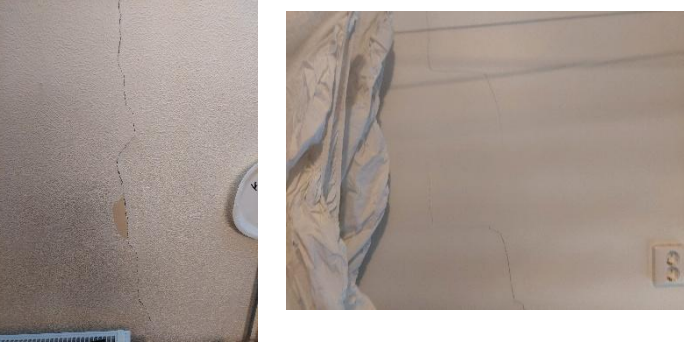
| Grundmurar: | <p>-Blå lättbetong identifierat/stickprovskontroll.</p> <p>-En spricka noterades på yttervägg i sovrum och finare spricka i skivkarv i tak. Enligt säljaren fanns sprickan vid inflyttningen, inga förändringar har noterats enligt säljaren. Håll under uppsikt för förändring.</p> <p>-Ett par finare sprickor noterades även på insida grundmurar (iakttaget tvättstugan) men bedöms i nuvarande skick inte påverka byggnadens goda bestånd.</p> <p>---</p> |

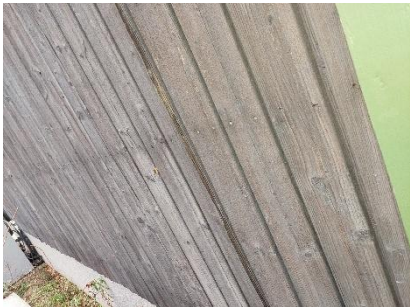
| Fasader: | -Lokalt är träpanelen/fasaden sliten (uttorkad, åldersslitage), iakttaget framförallt sol-sidor.<br><br>--- |

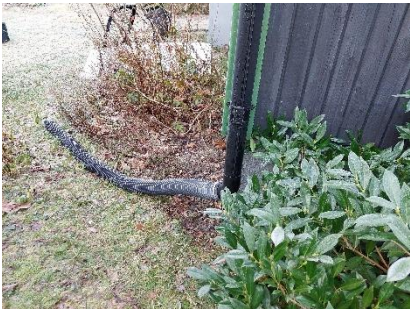
| Stuprör/hängrännor: | -Delvis avvattnas stuprörsvatten ovan mark, förlängt ut en bit med marklutning bort från huset.<br><br>Avseende förväntade tekniska livslängder på dagvattenledningar i mark, läs i bilaga II.<br>--- |

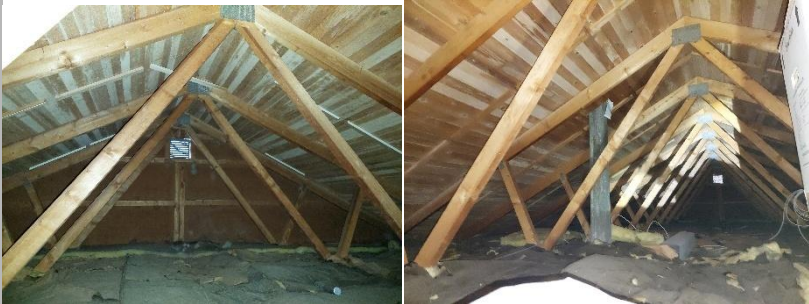
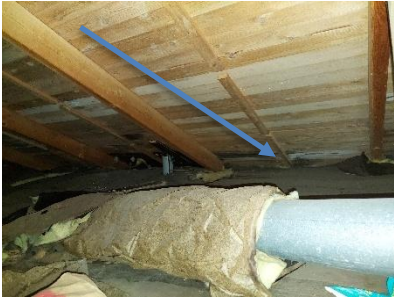
| Vind: | <p>Åtkomlig via invändig lucka, kontroll utförd från trappsege nedanför luckan, krypplank finns inte.</p> <p>-Lokalt noterades missfärgningar/mögelpåväxter i mindre-måttlig omfattning. Mindre-måttliga missfärgningar/mögelpåväxter är vanligt och normalt förekommande på/i liknande byggnader. Läs vidare under rubriken Ventilation:</p> <p>-Missfärgning/fuktfläck noterades i takfot (nära avloppsluftningens rör, troligen är undertaket även delvis utbytt). Med anledning av att taket lades om 2018 får man förmoda att fuktfläcken (inläckaget) är från tiden före takomläggningen. Håll under uppsikt. Vid förändring krävs vidare kontroll.</p> <p>-Oisolerade ventilationskanaler förekommer på vinden vilket kan öka risken för periodvis kondens med risk för fuktskador, t ex mögel. Rek att isolera.</p> |
