## ÖVERLÅTELSEBESIKTNING

**NYRÖJAREN 3**  
**Snickarstigen 2, 144 33 RÖNNINGE**

| BESIKTNINGSDAG & TID: | 2025-12-22 |

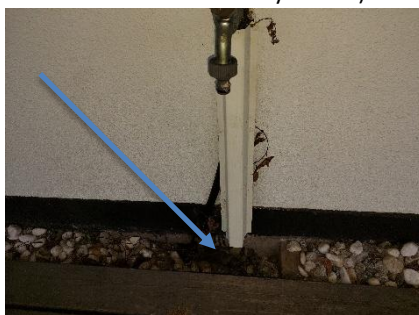
-Inga större sprickor eller lutningar förekommer som tyder på att allvarliga rörelser i mark har skett eller sker. Läs vidare under rubriken Stomme.  
-Vid vattenutkastet har marken sjunkit in/undan vilket kan innebära att vatten/snö/mark kan rinna in till/in i grunden. (Obs att vattenutkastet inte är fryssäkert).

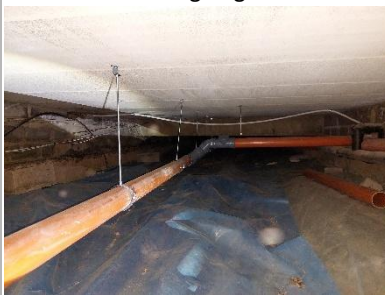
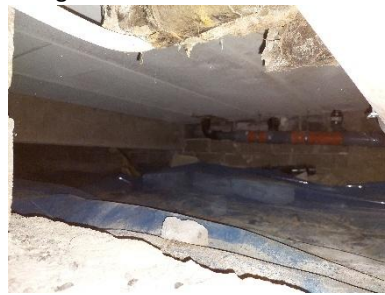
Kontrollen enbart utförd i nedstigningssektionen (mot baksidan), rördragning via öppningen i grundmuren (mitten) hindrar möjlighet att krypa igenom till sektionen mot framsidan. Viss begränsad kontroll av denna från öppningen.

-Inga vattensamlingar eller signaler som tyder på vatteninträngning noterades vid besiktningstillfället.

Foto i nedstigningsektionen. Foto taget in sektionen mot framsid.

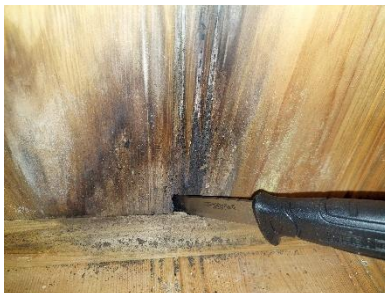
-Invändiga inkädda väggar med träpanel förekommer i utgrävt utrymme (gillestugan). Lokat noterades fuktfläck och mjukt trä i träpanelen. Orsaken är inte utredd i denna kontroll.

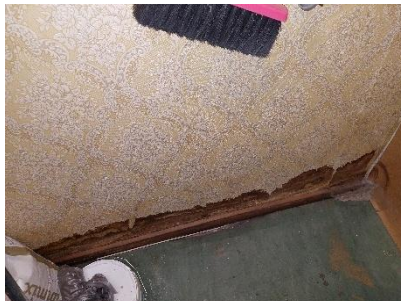
-Förrådet intill har satts igen med skivmaterial mot grannen/grunden. Missfärgning noterades i nederdel av väggen, exakt orsak/karaktär inte utredd men kan inte uteslutas att missfärgningen orsakad av fukt.

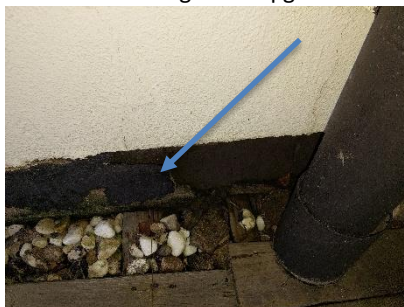
-Lokalt på baksidan vid stuprör/dagvattenledning noterades putssläpp/betongsläpp på utvändig sockel. Enligt säljarna har det runnit över hängrännan pga av fel lutning, nu åtgärdat.

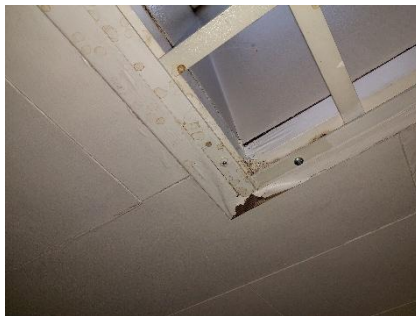
-Fuktfläckar, fuktpåverkan förekommer i tak och fönstersmygar i anslutning till takfönstret/taklanterninen. Läs under säljarens muntliga upplysningar.

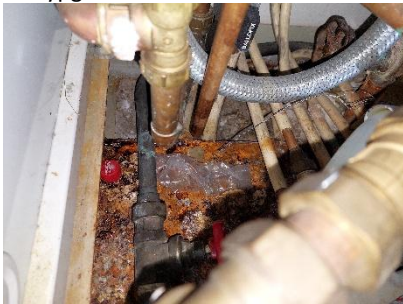
| Pannrum: | -Tätskikt på golv och golvbrunn saknas/finns inte i utrymmet för pannan.<br>-"Fukt" (mindre vatten) och rost noterades på spilltråget under pannan. Evakueringsvatten från pannan/vvb utmynnar normalt via bjälklaget och avvattnas ner i grunden. Läs vidare under rubriken Krypgrund.<br><br>--- |
