## ÖVERLÅTELSEBESIKTNING

### SLÄNDAN 103 FJÄRILSTIGEN 16, 144 42 RÖNNINGE

| BESIKTNINGSDAG & TID: | 2025-12-22 |

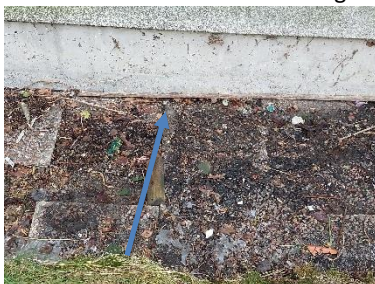
- Några sprickor förekommer i byggnaden som kan tyda på vissa mindre rörelser skett eller sker. Mindre finare sprickor är dock vanligt förekommande i dessa typer av byggnader, håll under uppsikt för förändring. Läs vidare under rubriken Fasad.
- Klätterväxter har förekommit direkt mot/på fasaden, mindre del kvarstår på baksidan. Läs vidare under rubriken Fasad.
- Delvis har marken sjunit undan något in mot kantbalkar på baksidan vilket innebär att fuktig mark kan rinna in/till grunden.

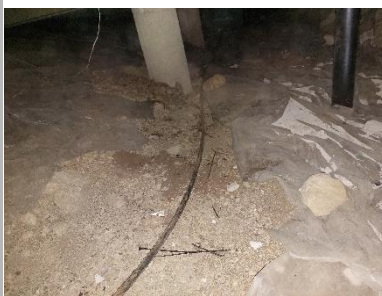
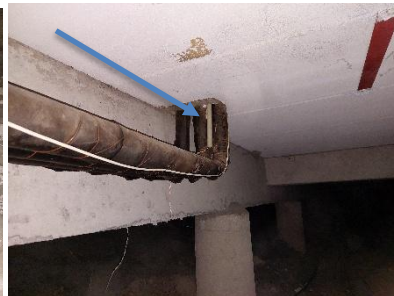
- Inga vattensamlingar eller signaler som tyder på vatteninträngning kunde noteras vid besiktningstillfället.
- Det finns en plastfolie ovan marken, plastfolien är till för att förhindra att naturlig markfukt tar sig upp till krypgrundsluften, plastfolien är gammal, spröd/sprucken och har bristande täckning ovan mark.
- Evakueringsrör från pannan/vvb utmynnar vanligen via bjälklaget och avslutas nere i grunden. Inget vatten eller signaler som tyder på fuktpåverka kunde noteras varken på undersida lättbetongbjälklaget eller på marken under röret.

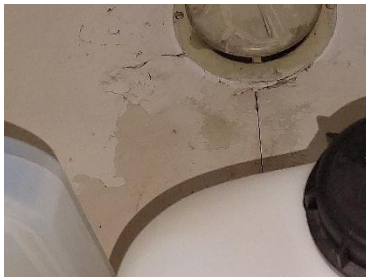
- Pga förvaring/belamring har ingen kontroll av väggar och golv i lilla förrådet i slutningsvåningen kunnat utföras. Kraftigt begränsa kontroll även i 2 förråd som ansluter "gillestugan" samt matkällaren.
- Inklädda väggar under mark förekommer, exakt konstruktion okänt.
- Lokal missfärgning/färgsläpp noterades på yttervägg vid ventil i matkällaren (troligen orsakad fuktpåverkan, ev kondens).

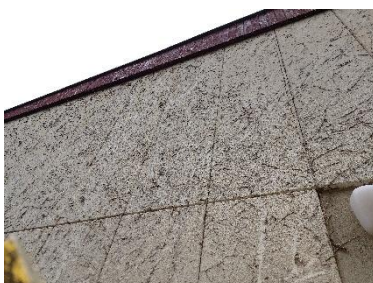
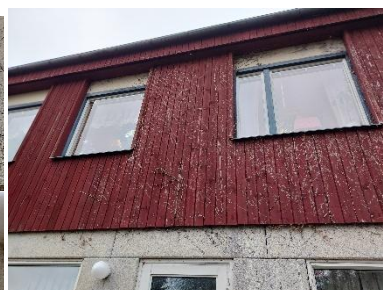
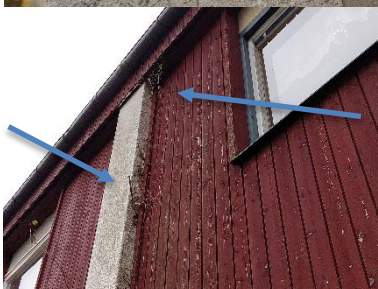
- Sprickor förekommer på/i lättbetongelementen men är vanligt och normalt på dessa typer av konstruktioner. Tätning rekommenderas för att undvika risk för fuktrinrägning (avser framförallt gaveln).
- Klätterväxter har förekommit på fasaden, en klätterväxt finns kvar, grenar/rötter finns även kvar i mark. Rester från klätterväxter finns kvar på fasaden i relativt stor omfattning. Lokalt har även grenar växt in mellan gaveln och träpanelen samt upp mot/in i taksprång.

- "Urslag" pga fysisk åverkan vid fönsterinfattning på baksidan samt lokala "bom" i ytputs noterades.
- Generellt är fasaden (träpanel och lättbetongelementen) i behov av mer omfattande underhåll (rengöring, lagning och målning).

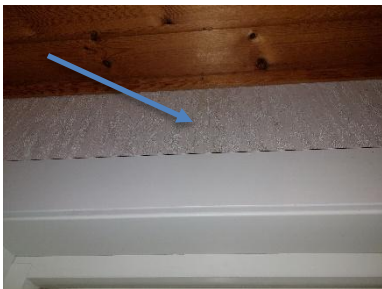
| Stomme: | <p>-En fuktfläck (diffus) noterade ovan entrédörren. Exakt orsak inte utredd I denna kontroll, håll under uppsikt, vid förändring krävs vidare kontroll.</p> <p>Läs även under rubriken Mark.<br/>---</p> |

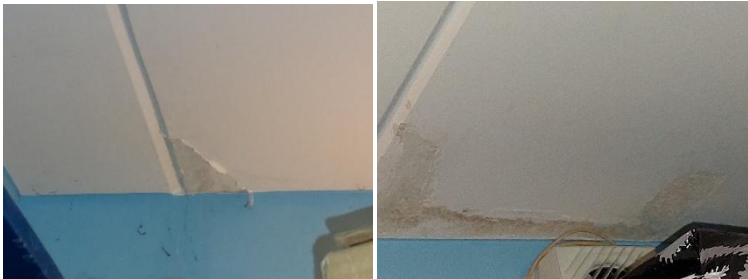
| Bjälklag: | <p>-Enspricka noterades I tak (lätbetongbjälklaget) I vardagsrummet, en mindre spricka /"skada" noterades även på lätbetongbjälklaget I ett förråd I slutningsvåningen samt en missfärgning på undersida av bjälklaget I samma förråd (ovan ventil). Orsak okänt. Håll under uppsikt</p> <p>-Lokal skada på/<br/>golvbeläggning vid radiatorledning I sovrum I slutningsvåningen. Orsak okänt.</p> <p>-Vid stickprovsmässig slagkontroll I klinkers I hallen/entrén noterades "bomljud", dvs bristande vidhäftning mot underlag.</p> |
