## ÖVERLÅTELSEBESIKTNING

**FASANEN 43**  
**FASANSTIGEN 46, 144 44 RÖNNINGE**

| BESIKTNINGSDAG & TID: | 2026-01-12 |

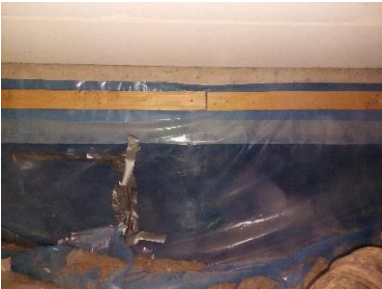
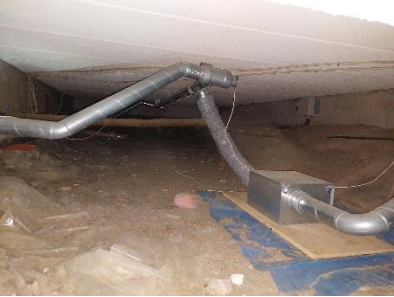
| Grundläggning: | <p>Krypgrunden under Fasanstigen 46 har tätats med plastfolie, mot övriga hus/grunder pga installation av radonsug. Nedstigningslucka via grannen på motsatta hörn innebar att grunden under Fasanstigen 46 inte var krypbar utan demontering av tätningen. Kontroll av sektionen mot framsidan kunde dock utföras via mindre öppning/rev i plasten som kunde tätas/tejpas igen, dvs begränsad kontroll. Kontroll av sektionen mot baksidan dock ej åtkomlig. Foton tagna in under sektionen på framsidan.</p> <ul style="list-style-type: none"><li>-Inga vattensamlingar eller signaler som tyder på vatteninträngning kunde noteras på synliga delar.</li><li>-Det finns en plastfolie ovan marken, denna är dock gammal och delvis i sämre skick (avser hela längan).</li></ul> |

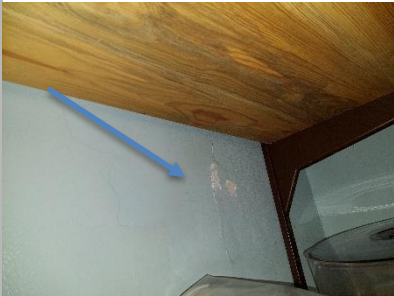
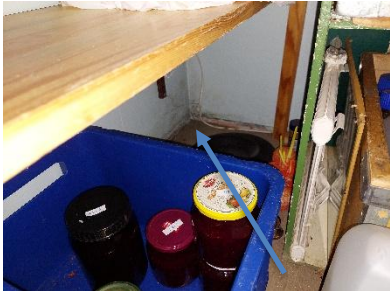
| Grundmurar: | <p>-En mindre finare spricka och lokalt mindre "bom" och putssläpp/färgsläpp noterades på insida grundmur i matkällaren. Mindre lokal fuktpåverkan noterades även i ytterväggshörn i matkällaren, vanligt/normalt förekommande i kallt utrymme.</p> <div></div> <p>---</p> |

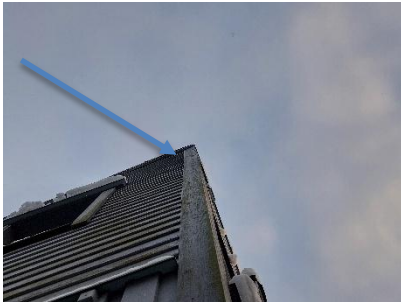
| Fasader: | <p>-Ett mindre hål i knutbrädan (gaveln) förekommer som är orsakat av hackspett enligt säljaren. Åtgärd/tätning rek för att undvika risk för inblåsning av snö/vatten. Se foto nedan.</p> <div></div> <p>-Algpåväxt noterades på träpanelens övre del på gaveln (liggande panelen). Normalt underhållsbehov av fasaden närmar sig, dvs tvättning och målningsbehov.</p> <p>---</p> |
