## ÖVERLÅTELSEBESIKTNING

**UTTRINGE 1:732**

**UTTRINGE HAGES VÄG 49, 144 63 RÖNNINGE**

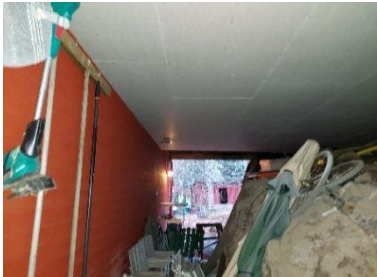
| Grundläggning: | <p><b>Betongplatta på mark:</b></p> <p>---</p> <p><b>"Plintgrund"/betongbalk på berg med blindbotten av typ "fuktsäkra" blinbottenskivor:</b></p> <p><b>Information om liknande typer av grunder:</b></p> <p><i>"Plingrundar"(och grunder av denna typ) är normalt mindre benägna att drabbas av fuktrelaterade skador än en uteluftsventilerad kryppgrund under förutsättning att det finns tillräcklig höjd (luft) mellan mark och bjälklag samt att inga vattensamligar förekommer i grunden.</i></p> <p>-Berget sluttar in i grunden mot byggnaden (nedre våningen) vilket kan innebära risk för periodvis vattentransport/fuktbelastning in till grunden. Enligt säljaren har det aldrig noterats/förekommit vatteninträängning. Lokalt noterades fuktig mark (lågpunkt och en sluttningen. Se foto:</p> |

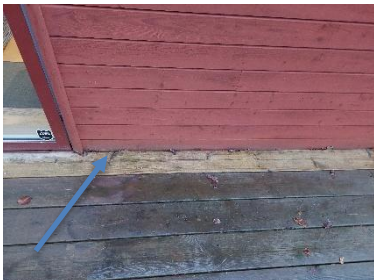
| Fasader: | <p>-Lokala missfärgningar (alg/mögelpåväxt) förekommer, dvs normalt underhållsbehov föreligger.</p> <p>-Altantrall ligger lokalt an/mot fasaden vilket kan medföra ökad fuktbelastning på nedre del av fasad vid t ex snö och regn. Se foto:</p> |

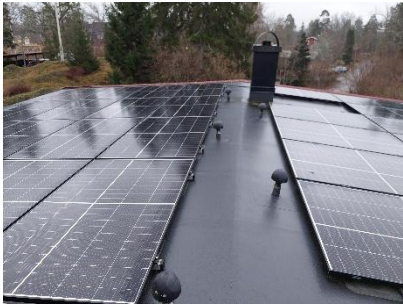
| Yttertak: | <p>Yttertaget kontrollerat från taket. Pga att solceller täcker stora delar av yttertaget har ingen kontroll av dessa delar kunnat utföras. Se foto:</p> <p>---</p> |

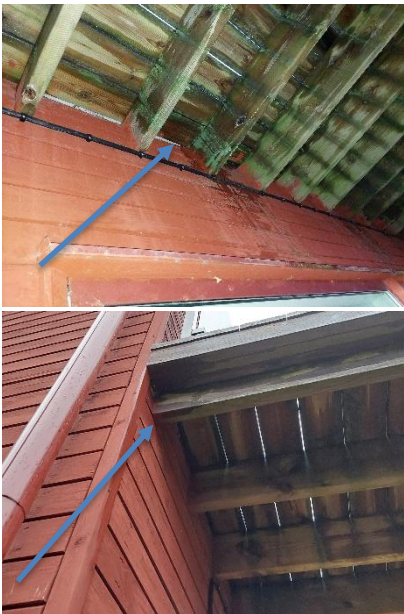
| Altan: | <p>Delvis altan med s.k förlängda golvåsar.</p> <p>-Fuktpåverkan på golvåsar noterades, obs taksprång/takfot ovan inte finns ovan. Se foton:</p> <p>---</p> |

“Förlängda golvåsar” i vägg innebär en ökad risk för att fukttransport från utvändiga golvåsar in till stommen periodvis kan ske till följd av periodvis regn och snöbelastning. Förhållandet kan innebära risk för fuktrelaterade skador (t ex mögel/röta) i/på anslutande konstruktioner så som t ex stomme/bjälklag. Avsaknad av taksprång/takfot ovan innebär en normalt en ökad risk för fuktbelastning på golvåsarna vilket ökar risken enligt ovan.
