ÖVERLÅTELSEBESIKTNING

FJÄRILEN 14
FJÄRILSTIGEN 97, 144 42 RÖNNINGE

FASTIGHETSBETECKNING:	Fjärilen 14
ADRESS:	Fjärilstigen 97, 144 42 Rönninge
ÄGARE:	Db Ingalill Eriksson (kontakt Erik Eriksson).

BESIKTNINGSDAG & TID:	2026-03-30
NÄRVARANDE:	Erik Eriksson, Anna Eriksson samt Anne Eriksson samt undertecknad
VÄDER:	Mulet ca +7 grader C.

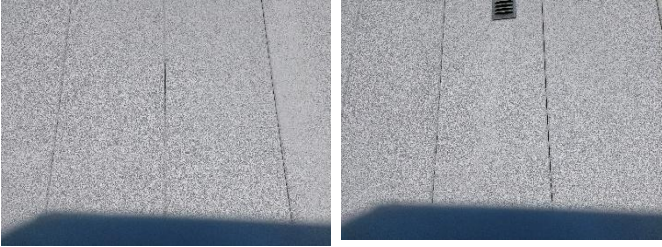
Fasader:	<p>-Sprickbildningar och lokalt "lös" ytputs/färg noterades i lättbetongelementen på gaveln. Underhållsbehov. Sprickor och ytsläpp på/i lättbetongelementen (gaveln) kan innebära risk för att vatten/fukt transporteras in till stommen. Läs vidare under rubriken Stomme.</p>

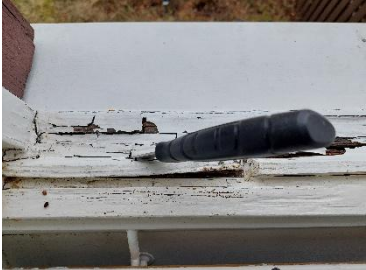
<p>---</p>
Fönster och dörrar:	<p>-Rötskada i bottenstycket/karm på ett fönster i "allrum" /sovrums 3 övre våningen. I övrigt är fönster i behov av renovering/underhåll (skrapa, måla, kitt).</p>

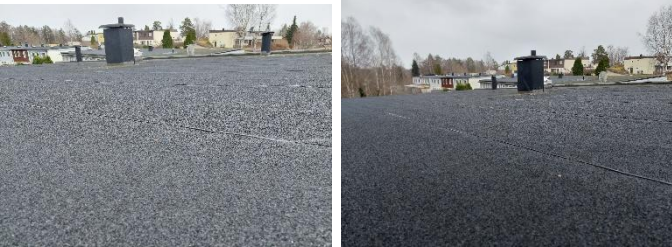
<p>-Fläckar/fuktschatteringar noterades på insida fönstersmyg/träramen på takfönstret/taklanterninen. Smyglist har även släppt på en sida. -Sprickor i gasbetongens glas (slutningensvåningen på gaveln). -Tröskelbleck på altandörren saknas.</p>
Yttertak:	<p>Pga personsäkerhet, avsaknad av glidskydd för stegen, regn och något låg stegen, är yttertaket enbart kontrollerat från stegen. -Lokalt förekommer mosspåväxt på yttertaket. Foton tagna ovan taket:</p>
