Anticimex Överlåtelsebesiktning av småhus - nivå 1

Fastighetsbeteckning: Soldalen 23	
Fastighetsägare: KARLSSON,MATS	
Fastighetsadress: Bergviksvägen 12	
Postnummer: 144 62	Ort: Rönninge

Besiktningdatum: 2026-03-30	Protokollnummer: 69623261
Temperatur: 4 °C	Väderlek: Halvklart
Tekniker: Leif Eriksson	
E-post: leif.eriksson3@anticimex.se	
Kontor: Stockholm Syd	
Närvarande: Fastighetsägare, mäklare och besiktningssman.

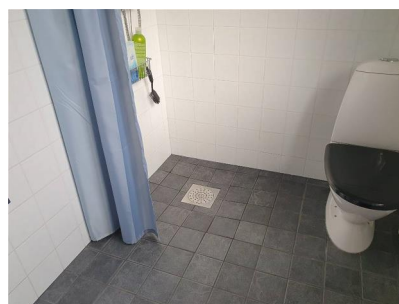
Entréplan / Dusch/Toalett

Våtutrymmet har äldre yt-/tätskikt.

Dock kan man konstatera att detta våtrum är i ett gott skick, trots sina 25 år

Fuktindikering i utrymmet gav inga förhöjda fuktindikationer.

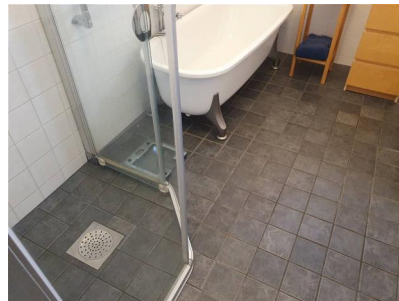
Övre plan / Badrum/Wc

Våtutrymmet har äldre yt-/tätskikt.

Dock kan man konstatera att detta våtrum är i ett gott skick, trots sina 25 år

Fuktindikering i utrymmet gav inga förhöjda fuktindikationer.
