## ÖVERLÅTELSEBESIKTNING

**EKBACKEN 23**

**Eckbacksvägen 11, 144 63 Rönninge**

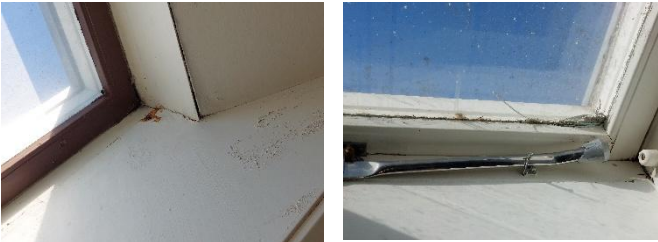
Fönster och dörrar:	<p>-"Skador" på insida takfönster i trapphuset noterades, läs under rubriken Säljarens muntliga upplysningar.</p> <p>-Missfärgning (alg/mögelpåväxt) noterades även på fönsterbågar/fönstermygar på takfönster i trapphus och våtrum som kan tyda på kondens. Läs under rubriken Ventilation. Mindre spricka i fönsterglas i takfönstret i våtrummet.</p>

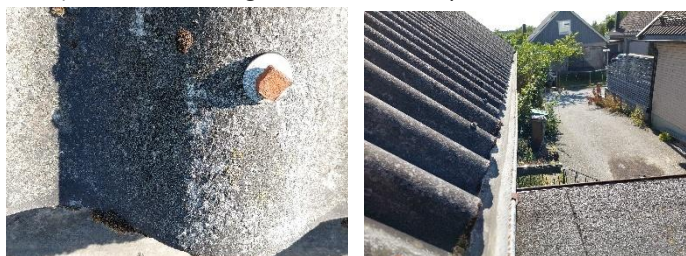
-Färgsläpp och rostangrepp noterades på plåtar.

-Rost på "spikskallar" på "klockspikar, delvis/vissa har kurpit upp. (Obs kummitätning är äldre och kan bytas ned av uv-strålar/torka).

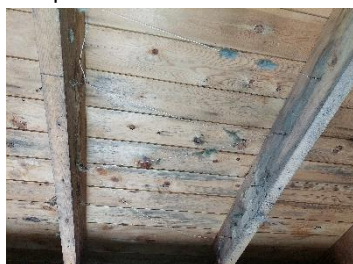
-Fläckar förekommer på undertaket i förrådet och garaget men bedöms enbart utgöra estetisk karaktär.

-Delvis har undertaket och isoleringen tagits bort i garaget för att torka ut konstruktionen i samband med takläckaget 2015. Ej färdigställt efteråt (isolering, ångspärr och undertak saknas), dvs köldbrygga. Missfärgning, typ mögel/algpåväxt noterades på råsponten och takstolar.

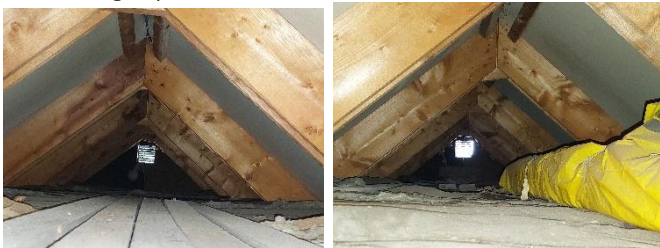
Vind:	Nockvind åtkomligt via invändig lucka. Anpassad stege saknades, kontroll enbart utfört nedanför luckan (från stol), det finns därför begränsningar i vad man kan se/kontrollera. Sidovindar åtkomliga via invändiga luckor (3 st), pga förvaring har kontrollen enbart kunnat utföras från luckor och någon meter in på vardera sida på den sidovinden: -Inga fuktfläckar eller missfärgningar kunde noteras på synliga delar som tyder på inläckage och/eller periodvis kondens. Foton tagna på nockvinden:
