BESIKTNINGAR AB

ÖVERLÅTELSEBESIKTNING

EKTÄPPAN 1
NYTORPSVÄGEN 38, 144 64 RÖNNINGE

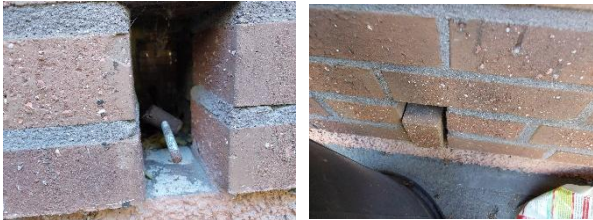
<p>---</p>
Grundläggning:	<p>---</p>
Grundmurar:	<p>-Invändigt inklädda väggar under mark. -Lokala mindre färg/putssläpp i nederdel av utvändig sockel.</p> <p>---</p>
Utvändigt fuktskydd:	<p>Utvändigt fuktskydd under mark, dvs ej åtkomligt för kontroll. -Utvändigt fuktskydd troligen från byggåret, dvs bedöms ha uppnått sin förväntade tekniska livslängd.</p>
Fasader:	<p>-På gaveln saknas några tegelstenar i nedersta varvet, orsaken är, enligt säljaren och egen bedömning tidigare infästningar för altan/balkong som demonterats. Ej färdigställt, dvs rek att åtgärda/täta för att undvika risk för att vatten/snö och även "skadedjur" tar sig in till stommen.</p>

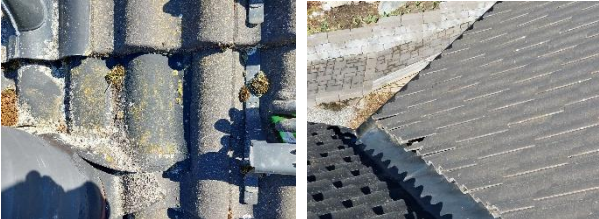
<p>Yttertak:</p>	<p>Kontroll utförd lokalt från takfallet mot baksidan i anslutning till takstegar och skorstenen/pipan ochnock vid rännalar. Det finns därför begränsningar i vad man kan se/kontrollera:</p> <ul style="list-style-type: none">-Genomföring, dvs anslutning av skorstenens/pipans "infattning" mot taket bedöms inte vara helt fackmässigt utfört, glipor, begynnade spricka/or och mossor. Se ex foto. Lokalt i takfot noterades fuktpåverkan i taksprånget, (hörnet nedanför rännal/pipa). Läs vidare under rubriken Garage.-Några spräckta och trasiga pannor vid rännalar noterades, något enstaka kantstött betongpanna, se ex foto.

Yttertak: De iakttagelser som noterades på yttertaket så som ej helt fackmässigt utförande avseende genomföring för skorstenen, trasiga pannor i rännalar innebär ökad risk för inläckage med risk för fuktskador i underliggande konstruktioner som följd.

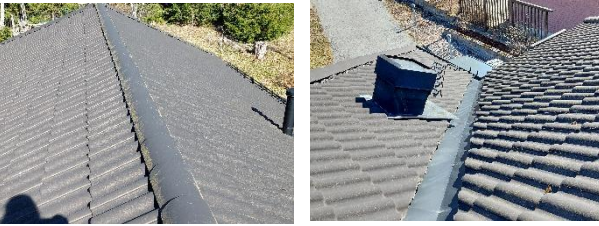
<p>-Lokalt förekommer mindre mossor på yttertak. Foton tagna ovan taket:</p>
