ÖVERLÅTELSEBESIKTNING

KANTARELLEN 19
KANTARELLSTIGEN 21, 144 40 RÖNNINGE

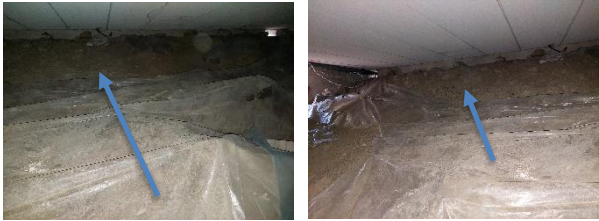
Mark:	<p>-Inga större lutningar eller sprickor noterades som tyder på allvarliga rörelser i mark har skett eller sker. Mindre finare sprickor förekommer dock i byggnaden men är vanligt och normalt i liknande byggnader.</p> <p>-Marken/berget sluttar in mot byggnaden/grunden på baksidan.</p> <p>-Uppsamling/avledning av kondensvatten från luft/luftvärmepumpens ute-enhet finns inte, säljaren nyttjar luft/luftvärmepumpen enbart som a.c (kyla) sommartid.</p> <p>---</p>
Grundläggning:	<p>Krypgrund:</p> <p>-Inga vattensamlingar eller signaler som tyder på vatteninträning noterades vid besiktningstillfället.</p> <p>-Det finns en plastfolie ovan mark (plastfolien har till uppgift att hindra/minska naturlig markfukt att komma upp till krypgrundsluften). Plastfolien är delvis äldre och har bristande täckning ovan mark.</p> <div data-bbox="660 1115 1262 1335">

</div> <p>-Under våtrummet (entréväningen) noterades bristande utförande av återställande av lättbetongbjälklaget och ev installation av golvbrunnen. Golvbrunnen anslutet mot äldre gjutjärnrör.</p> <p>-Evakueringsvatten från pannan/pumpen utmynnar via rör/slang via bjälklaget och avslutas/avvattnas i grunden mot mark. Lokalt mindre fukt i mark (på plastfolien) noterades under. (Lämpligen förlänga röret/slangen ner under plastfolien). Läs vidare under rubriken Pannrum.</p> <p>Betongplatta på mark/Betonggolv.</p> <p>---</p>
