## ÖVERLÅTELSEBESIKTNING

**UTTRAN 1:209**

**CRUSEBJÖRNS VÄG 11, 147 63 UTTRAN**

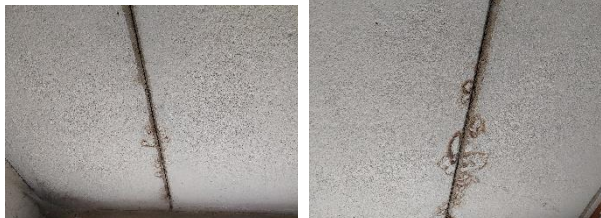
Stickprovskontroll av tätskikt utfört under några trallsektioner.  
-Ytpappen/tätskiktet bedöms ha uppnått sin förväntade tekniska livslängd.  
-Trädavfall noterades i relativt stor omfattning på ytpappen/tätskiktet.

-Signaler som kan tyda på läckage, fläckar, i taket i garaget under noterades. Läs under rubriken Garage.  
-Anslutning av "ståndplåt" mot fasad glipar något mot fasad lokalt.  
-Räcket svajigt och med klen utförande, personsäkerhetssynpunkt.  
-Klättrväxt växer upp mot/ovan balkongen vilket bidrar till nedskräpning.  
---

Pga förvaring och inredning var kontroll av väggar och golv delvis inte åtkomliga.  
-Äldre gjutjärnsbrunn finns, rost noterades.  
-Fläckar i taket (betongbjälklaget) förekommer. Obs, taket utgörs inte av fuktkänsliga material (inga organiska material förekommer i garaget). Läs under rubriken Balkong och Grundmurar.

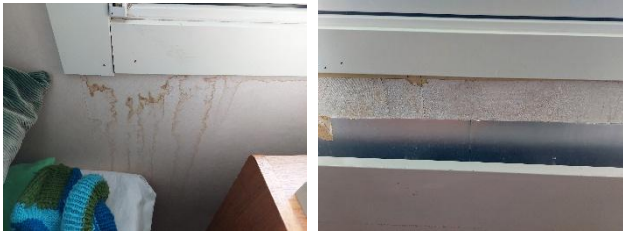
<p>-Några enstaka fläckar/fuktfläckar noterades även under fönster i sovrum i övre etaget (närmast våtrummet), lilla sovrummet och i ett sovrum på entréväningen. <i>Fläckarna uppstod troligen i samband med att fönsterna byttes ut enligt säljaren.</i> Fläckarna bedöms i nuvarande skick enbart utgöras av s.k estetisk karaktär. Se foton, ex:</p>
