ÖVERLÅTELSEBESIKTNING

FJÄRILEN 7
FJÄRILSTIGEN 87, 144 44 RÖNNINGE

FASTIGHETSBETECKNING:	Fjärilen 7
ADRESS:	Fjärilstigen 87. 144 44 Rönninge
ÄGARE:	Annette Hansson Österman & Johan Hansson

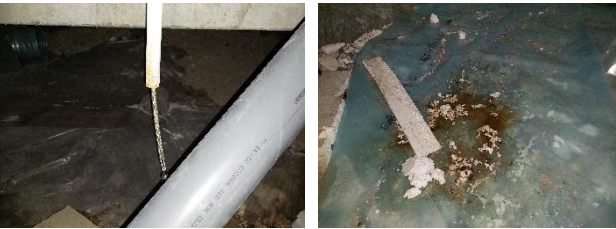
Mark:	<p>-Inga större sprickor eller lutningar avseende ursprungsbyggnaden noterades som tyder på allvarliga rörelser/sättningar i mark har skett eller sker. Lutning och tapetdragning i farstuvisten noterades vilket kan tyda på rörelse/sättning i farstuikvisten skett eller sker.</p> <p>---</p>
Grundläggning:	<p>Krypgrund: Undersidan av lättbetongelementen har isolerats med cellplast vilket är tillgodo ur risken för periodvis kondens och ur värmesynpunkt. Ingen kontroll därför möjligt av undersidan av lättbetongelementen.</p> <p>-Inga vattensamlingar eller signaler som tyder på vatteninträning noterades vid besiktningstillfället.</p> <p>-Plastfolie finns utlagd ovan mark, delvis är plasten gammal och har bristande täckning ovan mark.</p> <p>-Ev. evakueringsvatten från pannan/vvb utmynnar via dräneringsrör via bjälklaget och avvattnas direkt mot mark. Mindre lokal vattensamling och fuktig mark noterades under ca pannrummet. (Enligt säljaren läckte fd varmvattenberedaren, vvb nu utbytt nyligen).</p>
