## ÖVERLÅTELSEBESIKTNING

**KANTARELLEN 40**  
**KANTARELLSTIGEN 39, 144 40 RÖNNINGE**

FASTIGHETSBECKNING:	Kantarellen 40
ADRESS:	Kantarellstigen 39, 144 40 Rönninge
ÄGARE:	Db Rolf H Wigandt      Kontakt: Jonna (dotter)

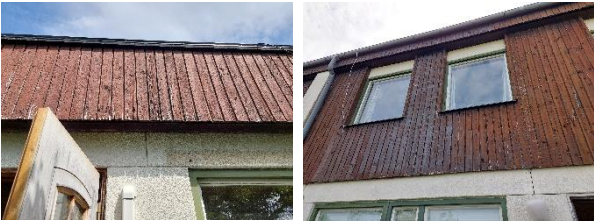
<p>Utvändigt fuktskydd:</p>	<p>Utvändigt fuktskydd under mark, dvs ej åtkomligt för kontroll. -Ev utvändigt fuktskydd bedöms vara äldre (byggåret) och bedöms därför ha uppnått sin förväntade tekniska livslängd. ---</p>
<p>Fasader:</p>	<p>-Träpanel med släpande underhåll. Åtminstone delvis får byte kalkyleras, delvis renovering.</p>

<p>-Sprickor i betongelementen förekommer, lagningar och underhållbehov föreligger. ---</p>
<p>Fönster och dörrar:</p>	<p>-Fönster och dörrar med eftersatt underhåll, delvis förekommer rötskador i fönsterbågar och fönsterfoder. Renoveringsbehov och åtminstone delvis får byte kalkyleras.</p>

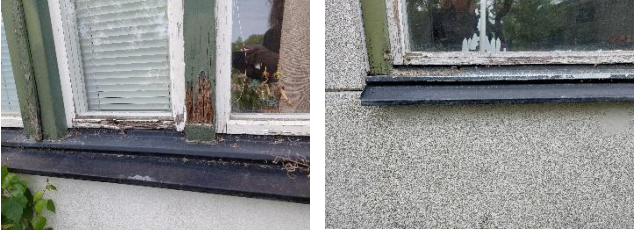
<p>-Fönsterbleck på ett av köksfönsterna med bristande överlapp mot fasad.</p>

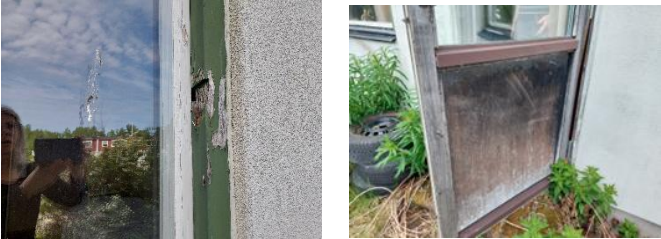
<p>-Lokal skada i fönsterkarm noterades på fönster i lilla sovrummet i sluttningsvåningen. Renoveringsbehov. -Altandörr med renoveringsbehov.</p>

<p>-Äldre takkupa, rinnräken noterades på insida takkupan.</p>

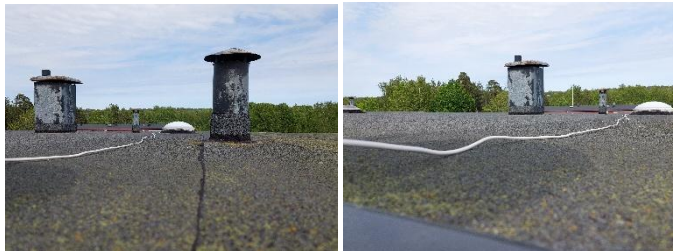
Pga att det saknades anpassad stege och säker uppstigningsmöjlighet har yttertaket enbart kontrollerats från stegen (vid takfot), dvs ej synliga delar, delvis begränsad kontroll.  
-Mindre mossor noterades, mossor kan förkorta livslängden.  
-Äldre takkupa, låg sarg. Uppdrag av tätskikt på ventilationshuven bedöms även vara något låg.  
-Färsläpp noterades på plåtar (plåthuvar).  
Foton tagna ovan taket:

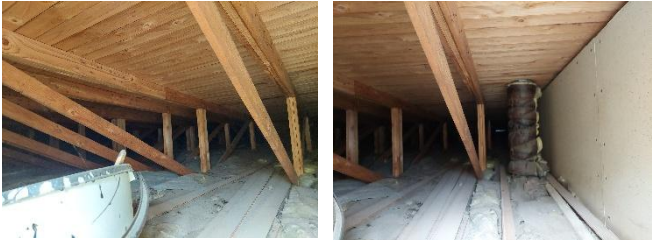
<p>Foton tagna in på vinden:</p>

"Vind"	<p>"Vind" åtkomlig via utvändig lucka. Pga låg höjd, avsaknad av krypplank har kontrollen enbart kunnat utföras från stege utanför luckan, dvs delvis ej synliga delar, delvis kontroll på avstånd. -Ett par smärre missfärgningar noterades i anslutning/nära genomföring. Håll under uppsikt.</p>
