ÖVERLÅTELSEBESIKTNING

MURKLAN 23
MURKELSTIGEN 22, 144 40 RÖNNINGE

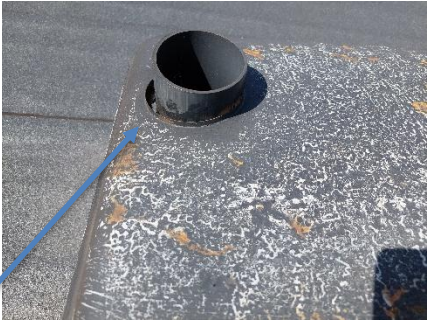
Fasader:	-Några finare sprickor förekommer i lättbetongelementen men är vanligt och normalt i liknande byggnader och bedöms i nuvarande skick inte påverka byggnadens goda bestånd. ---
Fönster och dörrar:	-Inga fuktfläckar, rinnmärken noterades på insida takfönster (fönstersmygar). ---
Yttertak:	Kontroll av yttertak utförd från taket. -Mindre glipa mellan uppstickand rör (avloppsluftningens rör) och plåthuv/ventilationshuv. Tätning kan rekommenderas. -Färgsläpp och mindre rost ovan ventilationshuv.

Foto taget på taket:   ---
Stuprör/hängrännor:	---
Altan:	-Alltanen (trall, träräcke, takkonstruktion) med underhållsbehov. -Rötskada i ändrät på ena vindskivan. -Hängrännan har lossnat, stuprör finns kvar. Komplettera med hängränna kan rek. ---
Farstukvist:	-Stentrappan sluttar något utåt. ---

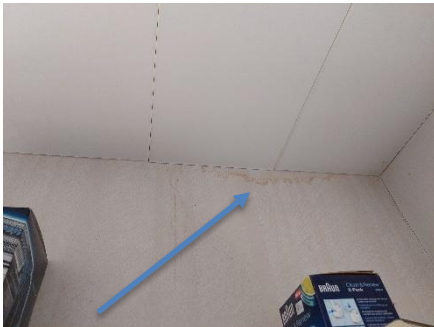
<p>-Fuktfläckar/rinnmärken förekommer under fönster i vardagsrummet, fläckarna orsakade av äldre fönster (nu utbytta) stått öppna enligt uppgift från säljaren.</p>

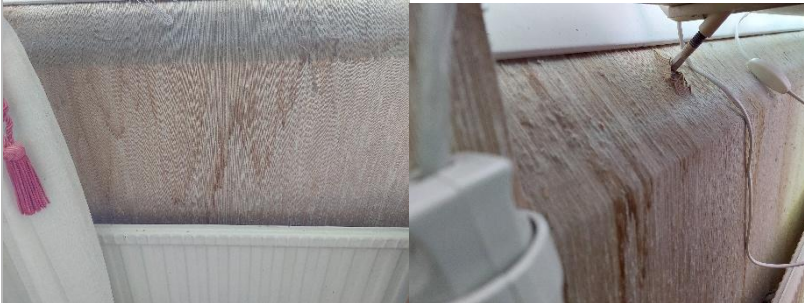
Bjälklag:	<p>---</p> <p>-Smärre fuktfläck noterades under radiator i vardagsrummet, orsaken var mindre dropp från radiator enligt säljaren. Fläcken bedöms enbart utgöra s.k estetisk karaktär. Inget pågående läckage kunde noteras vid besiktningen. Läs under säljarens muntliga upplysningar.</p>
