## ÖVERLÅTELSEBESIKTNING

**CHAMPINJONEN 3**  
**CHAMPINJONSTIGEN 32, 144 40 RÖNNINGE**

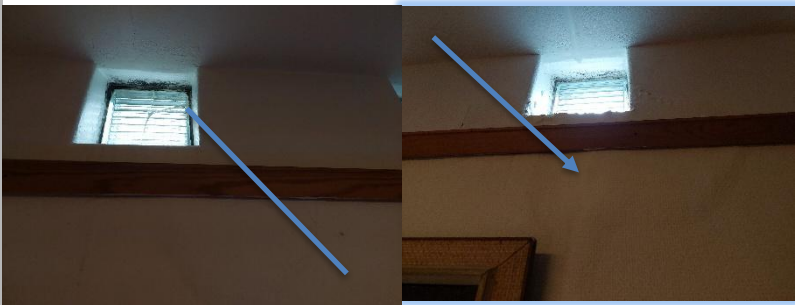
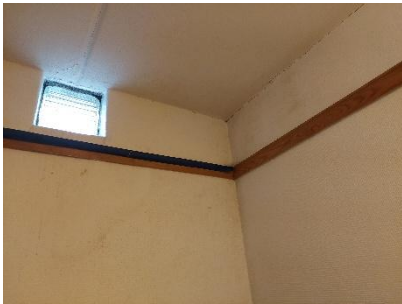
| Grundmurar: | <p>-Alg/mögelpåväxt noterades på insida små fönster/fönstersmygar i utgrävt utrymme/sovrums. Bubboor i färg/puts och tapet förekommer även på övre del av ytterväggen, missfärgning noterades på tapet på nedre delar. (Obs att täta tapeter på ytterväggen (motfyllda väggar) innebär att naturlig uttorkning minskar/hindras). Spricka i ett fönster. Se foton, ex:</p> <p>-Missfärgning på ytterväggar förrådet och putssläpp noterades. Se ex foto:</p> <p>-Sprickor förekommer men bedöms i nuvarande skick inte påverka byggnadens goda bestånd.<br/>---</p> |

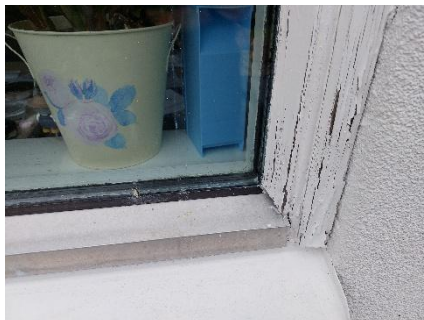
-Inga allvarliga fuktfläckar eller liknande som tyder på allvarliga fuktskador noterades på insida takfönster.  
-Fägsläpp på trädetaljer (fönstersmygar och karmar) på fönster mot framsidan. Normalt underhållsbehov föreligger pga åldersslitage. Se ex foto:

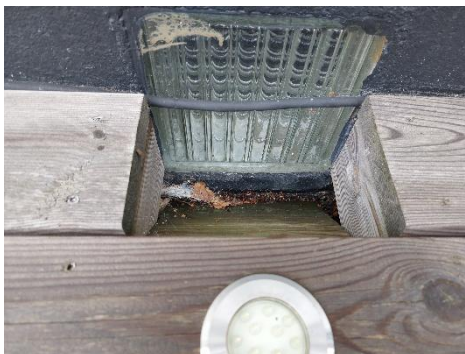
Ingen kontroll av underliggande konstruktioner åtkomlig.  
-Delvis normalt underhåll avseende trätrall.  
- Vid små fönster i grundmuren har mindre "ljusgravar" utförts i altanen vilket kan bidra till vatten och snö tränger ner vilket kan innebär ökad fuktbelastning på grundmuren och fönster. (Altaner mot grundmurar minskar naturlig uttorkning. Läs vidare under rubriken Grundmurar. Se ex foto:
