## ÖVERLÅTELSEBESIKTNING

### **BJÖRKSTRANDEN 1 IRISDALSVÄGEN 5, 144 61 RÖNNINGE**

| FASTIGHETSBETECKNING: | Björkstranden 1 |

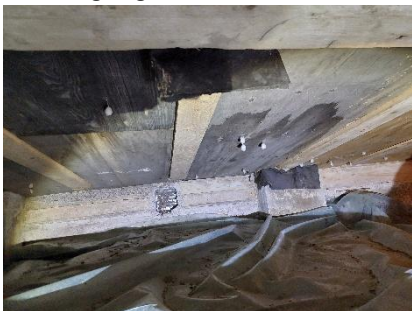
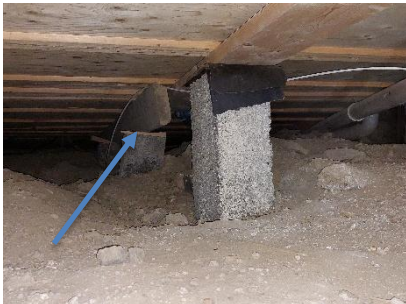
| Grundläggning: | <p><b>Krypgrund:</b></p> <p>Pga låg höjd mellan mark och bjälklag var delar av grunden inte krypbar, dvs delvis kontroll på avstånd, delvis ej synliga delar.</p> <ul style="list-style-type: none"><li>-Delvis saknas plastfolie ovan mark (plastfolien har till uppgift att minska/hindra att naturlig markfukt tar sig upp till krypgrundsluften).</li><li>-Lokalt något fuktig mark.</li><li>-Signaler som kan tyda på periodvis hög fukthalt kan förekomma i grunden i form av t ex lokala, begynnande, missfärgningar på blindbotten som kan tyda på mikrobiell tillväxt (i dagligt tal kallat mögel), spindelkokonger noterades.</li><li>-Lokal missfärgning på blindbotten noterades, exakt karaktär av missfärgning inte utredd.</li></ul> <ul style="list-style-type: none"><li>-Delvis förekommer formvirke kvar (trä).</li><li>-En bärlina och ett par plintar under denna lutar. Noterades ytterligare en plint som lutar något.</li></ul> |

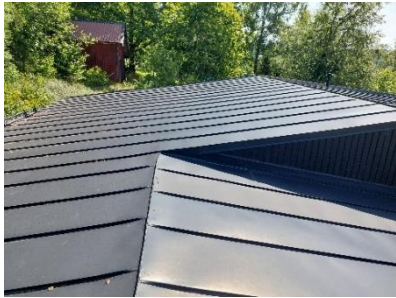
| Yttertak: | Kontroll utförd från taket.<br>-Mindre trädavfall förekommer, rek att rensa (baksidan).<br>Foto tagna på taket<br><br>--- |

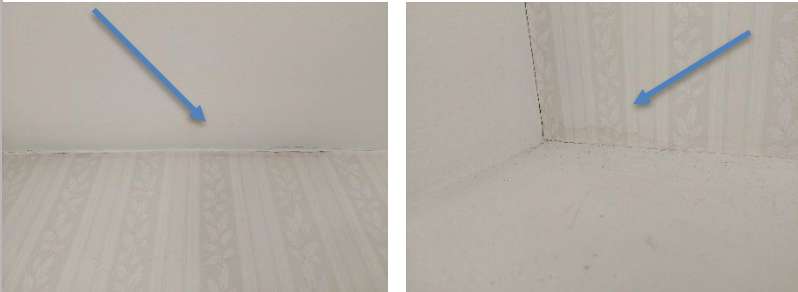
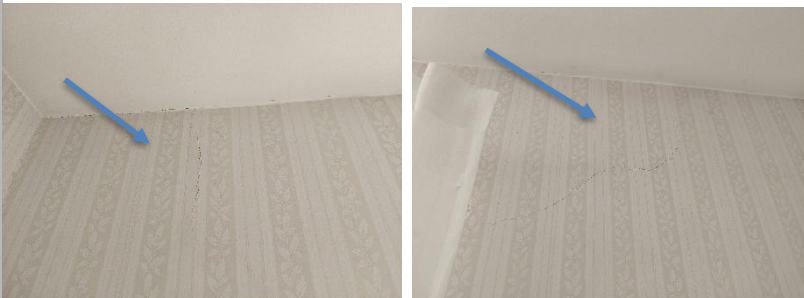
| Stomme: | <p>-Lokalt förekommer mindre missfärgning/fläck på tapet i tak/väggvinkel mot yttervägg vid eldtaden/murstocken. En smärre fuktfläck förekommer på tapeten på väggen vid spiselkronan, orsaken är tidigare överbevattning av blomma enligt säljaren.</p> <p>-Några finare sprickor förekommer som kan tyda på viss rörelse, iakttaget framförallt tillbyggnaden (1971). Läs vidare under rubriken Mark. Håll under uppsikt för förändring. Fläckarna bedöms fn enbart utgöra s.k estetisk karaktär.</p> <p>-Några finare sprickor förekommer i stommen och grundmurar, iakttaget särskilt i tillbyggnaden. Läs vidare under rubriken Mark.</p> |

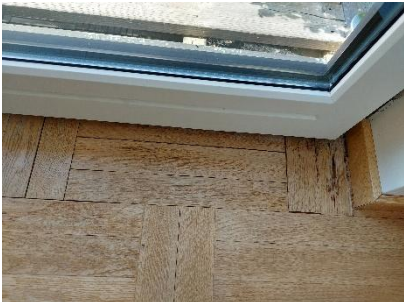
| Bjälklag: | <p>Smärre lokala fläckar och ett par mindre skador på parkettgolv i anslutning till balkongdörrar. Läs vidare under säljarens muntliga upplysningar. Fläckarna bedöms enbart utgöra estetisk karaktär.</p> |
