## ÖVERLÅTELSEBESIKTNING

### STUGAN 10 RÖNNINGE SKOLVÄG 39, 144 62 RÖNNINGE

| BESIKTNINGSDAG & TID: | 2026-08-11 |

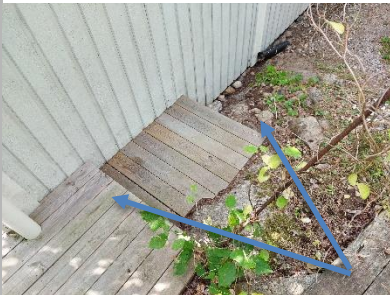
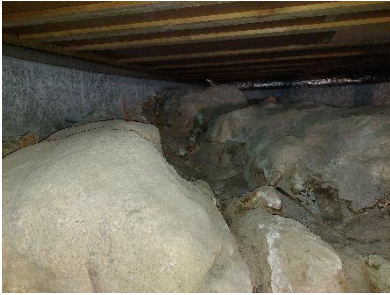
| Grundläggning: | <p><b>Krypgrund:</b></p> <p>-Berget sluttar in i grunden. Lokala signaler som tyder på att periodvis vatten/fuktrinräning noteras i lågpunkter i berg, iakttaget särskilt i ytterhörn mot berget. Håll under uppsikt. Se foton:</p> <div></div> <p>Lokalt förekommer formvirke kvar, fuktpåverkan noteras. Risken för att "dålig" lukt sprider sig till bostaden bedöms som liten med anledning av hög höjd och att stor luftombyte kan ske.</p> <p>-Lokalt noteras smärre missfärgning på undersidan av blinbotten skivor på ett par platser. Missfärgningarna bedöms i nuvarande skick inte utgöras av "fuktskada".</p> <p><b>Betongplatta på mark:</b></p> <p>-Mindre hål (ev skador) på utvändig sockel på framsidan men bedöms inte påverka byggnadens goda bestånd.</p> |

En krypgrund/torpargrund betraktas allmänt som en riskkonstruktion med avseende på fuktnrelaterade skador pga att fuktmässiga förutsättningar periodvis kan finnas, vanligen orsakade av vatteninträngning/markfukt och/eller periodvis kondens. Detta kan leda till fuktskador som t ex mögel- och rötskador i bjälklagen. Även marken, luften och/eller ev fuktskadat organiskt material eller impregnerat virke kan avge "dålig lukt" som kan sprida sig till inomhusluften. Maken, berget sluttar in mot och in i gunden, signaler som kan tyda på peiodvis fukt/vatteninträngning noterades vilket kan öka risken för ovan nämnda.

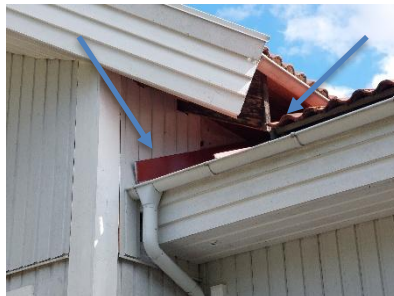
-Underlagspappen ligger synlig i takfoten, underlagspapp kan brytas ner av UV-strålar.

-Takfot och anslutning av plåt vid sidan av entrén ej färdigställd, bl a ligger takbalk (limträbalk) synlig. Ståndplåten från tak mot anslutande fasad ligger ovan fasadpanelen. Säljaren kommer att färdigställa.

Några betongpannor vid rännalar har något bristande täckning mot varandra och mot rännalsplåten vilket kan innebära risk för inblåsning av snö/vatten med risk för fuktskador som följd. Ståndplåt från taket mot fasad (sidan om entrén) ligger löst ovan fasaden (otätt), takfoten/taksprånget i området ovan är inte färdigställt vilket innebär ökad risk för vatten/fuktbelastning på framförallt utstickande takbalk med risk för rötskador på sikt.

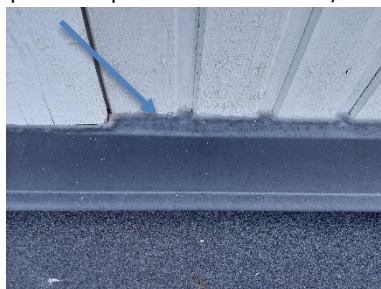
-Trädafall och skräp förekommer i takfoten (bakom altanstaketet) mot avrinningen vilket kan hindra/minska naturlig avrinning, dvs risk för att kvarstående vatten alt fuktbevarande material.

-S.k ståndplåt från garagetaket mot fasad tätad mot fasaden (dvs ej uppdragen och ansluten under/bakom fasad). (Enligt säljaren är plåten inspärad i bottenbrädan).

Garaget: Låglutande tak innebär ökad risk för inläckage vanligtvis i skarvar och/eller vid genomföringar till följd av att vatten/snö kan bli stående eller pga trög avrinning vilket innebär risk för fuktskador i underliggande konstruktioner. Ståndplåt mot fasad är monterad ovan panelen (med viss insfasning i fasad) vilket ökar risken för inläckage mellan fasad och taket vilket kan öka risken enligt ovan.
