## ÖVERLÅTELSEBESIKTNING

**RÖNNINGE 1:560**  
**GUNNEBOVÄGEN 56, 144 64 RÖNNINGE**

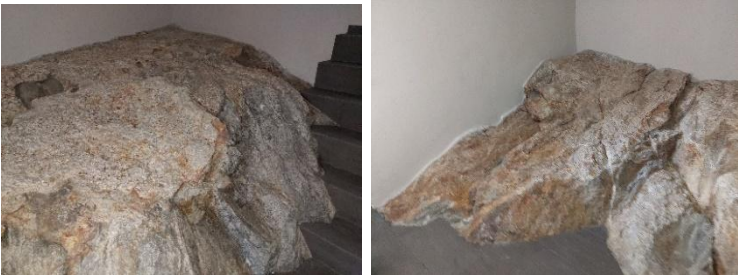
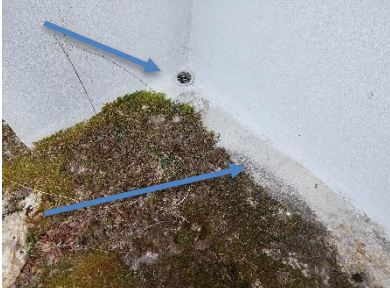
| Mark: | <p>-Inga större sprickor eller lutningar noterades som tyder på att rörelser/sättningar skett eller sker.</p> <p>-Berget sluttar delvis in mot byggnaden och in sluttningsvåningen, dvs berg i dagen invändigt. Enligt säljaren har det aldrig förekommit fritt inträngande vatten.</p> <p>Vattenavvisande åtgärder utförda på norra sidan genom att en dagvattenledning och brunn nedlagd i mark intill byggnaden på norra sidan finns samt "hålkärl" mot grundmuren har utförts för att minska vattenbelastningen. Rek att denna hålls rensad.</p> |

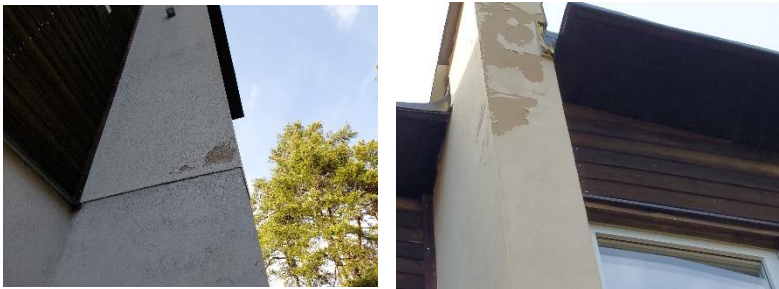
| Fasader: | <p>-Lokalt färgsläpp noterades på/i utvändigt puts, iakttaget på utvändig mur (baksidan). Dvs normalt underhåll.</p> <p>---</p> |
