## ÖVERLÅTELSEBESIKTNING

**BOTKYRKA ENSTA 1:33  
NORRBYVRETSVÄGEN 41, UTTRAN**

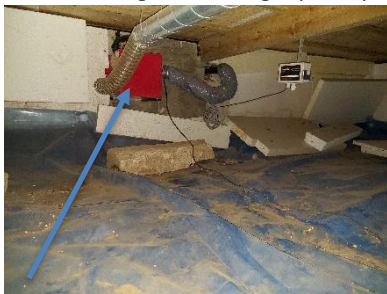
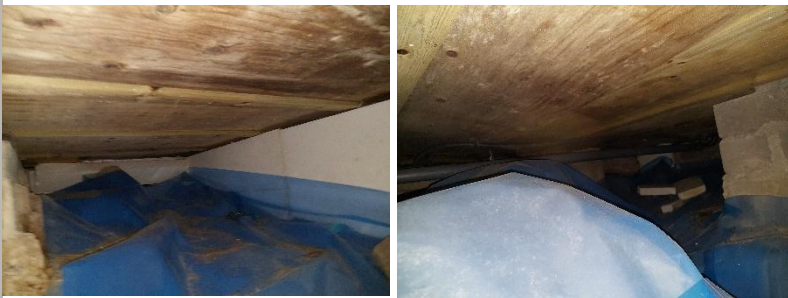
| <p>Grundläggning:</p> <p><b>Information om sorptionsavfuktare:</b></p> <p><i>En sorptionsavfuktare reglerar luftfuktigheten i krypgrundsluften så att denna ligger under kritiska värden för att mikrobiell tillväxt (mögel) ska kunna växa till.</i></p> <p><i>Sorptionsavfuktaren skapar samtidigt ett undertryck för att förhindra eller minska att ev "dålig" lukt sprider sig till inomhusluften.</i></p> <p><i>Installation av en sorptionsavfuktare är en vanligt åtgärd för att förindra risk för fuktskador och/eller om sådana skador funnits/finns.</i></p> | <p><b>Krypgrund (ursprungsbyggnaden):</b></p> <p>Pga delvis trånga utrymmen var kontrollen delvis utförd på avstånd, dvs delvis kraftigt begränsad kontroll. Sorptionsavfuktare finns installerad i grunden. Kontroll av installationen ingår inte i besiktningen. Foto taget på sorptionsavfuktaren:</p> <ul style="list-style-type: none"><li>-Inga vattensamlingar eller signaler som tyder på vatteninträngning noterades vid besiktningstillfället.</li><li>-Lokala missfärgningar/mögelpåväxter noterades på undersidan blindbotten på ett par platser, relativt liten omfattning (med anledning av att sorptionsavfuktare installerades år 2011 får man förmoda att missfärgningarna/mögelpåväxterna är gamla/avstannade. Läs under säljarens muntliga upplysningar.</li></ul> <p><b>Betongplatta på mark (tilbyggnaden):</b></p> <ul style="list-style-type: none"><li>-Uppbyggd golvkonstruktion. Exakt konstruktionsutförande av betongplatta och ovanliggande konstruktioner okänt.</li></ul> <p>---</p> |

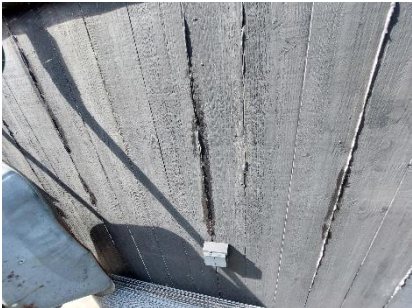
| Fasader: | <p>-Tillbyggnadens träpanel "saknar" lockläkt eller liknande, mindre glipor mellan brädorna förekommer, delvis tätade med mjukfog. Förhållandet kan öka risken för fukt/vatteninträning.</p> <p>-Träpanelen i övrig i behov av normalt underhåll.</p> <p>-Träpanelen ligger delvis/lokalt an/mot altantrallen. Förhållandet innebär ökad risk för fukttransport från ev t ex snö eller regn till nederdel av träpanelen vilket kan innebära risk för rötskador.</p> <p>---</p> |

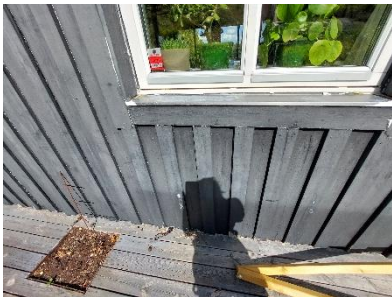
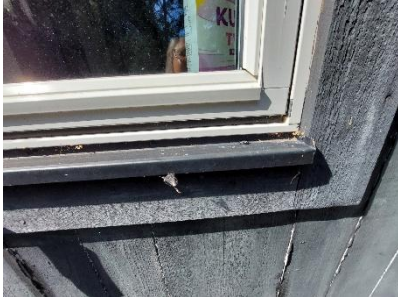
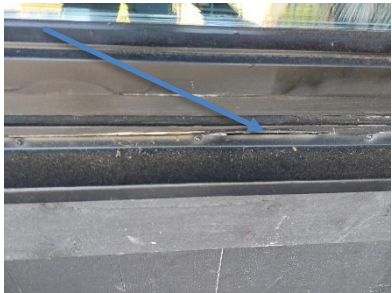
| Fönster och dörrar: | <p>-Ett par fönsterbleck med bristande/felaktig lutning (in mot byggnaden).</p> <p>- Ett par fönster med något bristande infästningar, mindre glipor (pga taksprång/takfot ovan minskar risken för inläckage här).</p> |

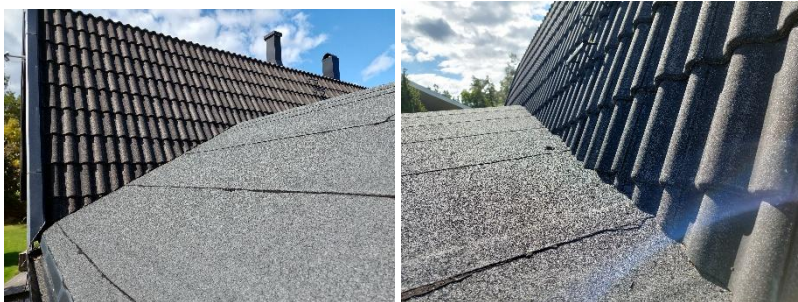
Pga hög höjd, brant lutning (personsäkerhet) på ursprungsbyggnaden är kontrollen enbart utförd från mark och lokalt från stege på mark (vid glidskydd). Pga att det saknas glidskydd på tillbyggnadens tak är kontrollen enbart utförd från stege på mark (båda sidorna).  
Det finns därför begränsningar i vad man kan se/kontrollera.  
-Yttertaksbeläggningen på ursprungsbyggnaden är ca 37 år dvs bedöms närma sig sin förväntade tekniska livslängd.  
-Räändalsplåtar saknas, ytpappen på tillbyggnadens tak dock uppvikt under anslutande betongpannor på ursprungsbyggnaden.

-Lokalt mindre bubblor noterades på ytpappen (en sida mot takfot).  
-Något bristande täckning av pannor med pannor vid takbrytningen, skruvar synliga.  
-Vindskivor med normalt underhåll.  
---

Yttertaksbeläggningen på ursprungsbyggnaden är ca 37 år dvs börjar närma sig sin förväntade tekniska livslängd vilket innebära ökad risk för fuktskador till följd av åldersslitage. De iakttagelser som noterades på taken så som t ex när det saknas rännalsplåtar, något bristande överlapp vid takbrytningen, bubblor i ytpappen kan det innebära ökad risk enligt ovan.

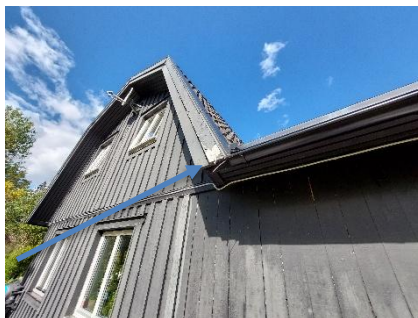
-Vinskevlåten på gaveln på baksidan (ursprungsbyggnaden) har vikts ut i nederdel för att undvika att regnvatten rinner in mot takfoten enligt säljaren. Regnvattnet rinner därför över hängrännan mot mark/altan. Läs under säljarens muntliga upplysningar.

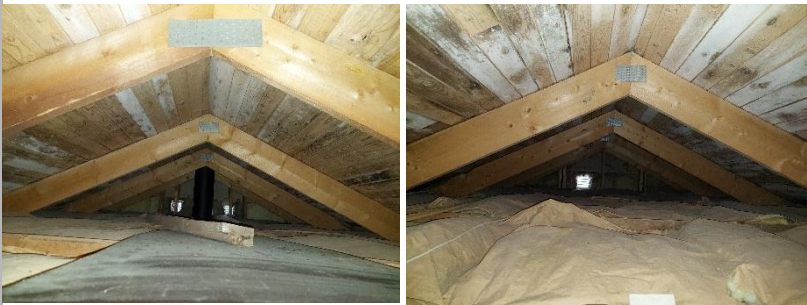
| Vind: | <p>Lågnockvind åtkomlig via invändig lucka, kontrollen enbart utförd just ovan luckan pga låg höjd och mestadels avsaknad av krypplank/brygga, dvs kontroll delvis på avstånd, delvis ej synliga delar. "Sidovindar"/luftat utrymme ej åtkomliga delar. Parallelltak (tillbyggnaden) ej åtkomliga delar för kontroll.</p> <p>-Lokala missfärgningar, s.k mögelpåväxter förekommer på undertaket i måttlig- till lokalt något kraftigare omfattning, Läs vidare under säljarens muntliga upplysningar. (Mindre-måttliga missfärgningar är dock vanligt och normalt förekommande på dessa typer av byggnader med självdrag, läs vidare under rubriken Ventilation). Håll under uppsikt för förändring.</p> <p>Foton tagna in på vinden:</p> <div></div> <p>---</p> |

En självdragsventilation har normalt svårt att uppnå dagens krav på tillräckligt luftombyte i en bostad idag vilket kan leda till periodvis kondens med risk för fuktskador så som t ex mögel som följd, vanligtvis på vindar och/eller i takkonstruktioner (t ex parallelltak). Avsaknad av frånluft i tvättstugan innebär ökad risk enligt ovan till följd av ökat fukttillskott till inomhusluften. När forering av frånluft från våtrummet utmynnar via vägg under taksprånget kan det innebära ökad risk för periodvis kondens (kalla årstider) på fasad och/eller att "varm fuktig luft tar sig upp i takkonstruktionen med risk för fuktskador som följd. Missfärgningar, s.k mögelpåväxter noterades pånockvinden, vid fortsatt periodvis kondens eller hög luftfuktighet föreligger risk för ökade/tilltagande mögelpåväxter. A

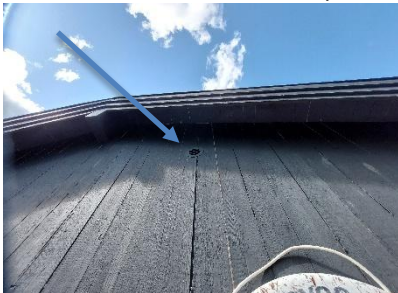
| Ventilation: | <ul style="list-style-type: none"><li>-Frånluftsventilation i tvättstugan finns inte.</li><li>-Tilluftsentil i sovrum på entré våningen finns inte.</li><li>-Forcering av frånluft från våtrummet på entré våningen utmynnar via vägg och avslutas i fasadliv under taksprånget.</li></ul> <p>Frånluftventilation bör utmyнна ovan tak.</p> <div></div> |
