# Besiktningsprotokoll

Anticimex Överlåtelsebesiktning av småhus - nivå 1

| Uttran 1:385 | |
| Crusebjörns Väg 6 | |

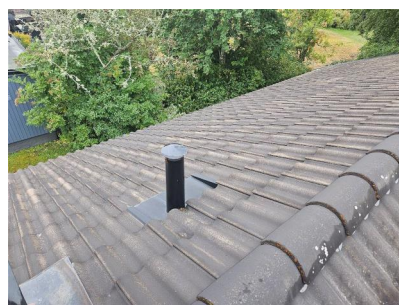
Yttertaket är äldre.

Takpannor, plåtdetaljer och underlagspapp har enligt vår bedömning en begränsad livslängd. Eftersom husets taktäckning är äldre har det ett minskat motstånd mot vatteninträngning. Detta i sin tur kan leda till fuktskador på träläkt och vidare ner i underliggande konstruktioner.

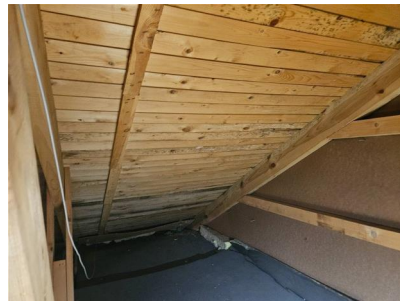
Mikrobiell påväxt finns på underlagstaket.

Detta kan vara ett tecken på att vinden tillförs fukt inifrån bostaden. Observera att besiktning av bostadens ventilationssystem inte har ingått i uppdraget.

För att komma tillrätta med detta kan fukttilförseln inifrån bostaden behöva minskas. Det kan göras genom att ventilationen i bostaden förbättras samt att eventuella otätheter i vindsbjälklaget (tak-/väggvinklar, taklucka med mera) tätas. Läs Anticimex faktablad om uppvärmda vindsutrymmen för tips och råd.

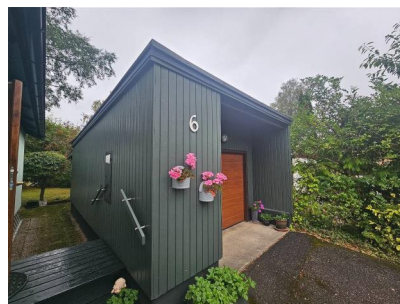
Växter finns i anslutning till byggnaden.

När det finns rabatter och växter nära byggnaden finns risk att fukt stannar kvar i väggarna. Detta kan i sin tur orsaka invändiga fuktskador. Växternas rötter kan också skada grundmuren och sätta dräneringsledningen ur funktion.

Området närmast huset rekommenderas att vara fritt från växtlighet.
