## ÖVERLÅTELSEBESIKTNING

**TUSSILAGON 18**  
**TUSSILAGOSTIGEN 7, 144 33 RÖNNINGE**

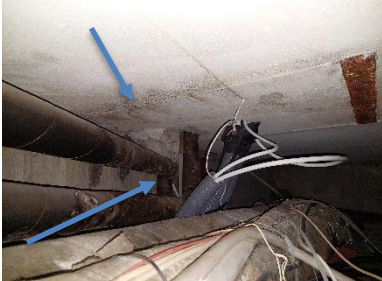
| Grundläggning: | <p><b>Krypgrund ursprungsbyggnaden:</b></p> <p>-Inga vattensamlingar noterades i grunden. Lokalt mot kantbalkar noterades att mark (sand mm) kan rinna in i grunden.</p> <p>-”Byggs spill/material” förekommer i grunden (viss oordning), delvis (mindre mängd) av organiska material.</p> <p>-Delvis finns en plastfolien ovan mark, plastfolien är till för att förhindra att fuktig mark tar sig upp till krypgrundsluften. Plastfolien är delvis gammal och har lokalt bristande täckning ovan mark.</p> <p>-Lokalt under ca pannrummet och på mittbalken noterades missfärgning (mindre omfattning). Evakueringsvatten från pannan utmynnar via rör/slang via bjälklaget och avvattnar mot mark. Inga vattensamlingar eller fuktig mark noterades under. Rek att avleda ev evakueringsvatten ner i avlopp alt förlänga evakueringsrör/slang under plastfolien på mark.</p> <p>-Vid genomföring för nytt avlopp har lättbetongbjälklaget lagats upp lokalt, delvis bristfällig lagning, armering synlig.</p> <p>-Mindre/finare sprickor noterades på undersidan lättbetongbjälklagen men bedöms i nuvarande skick inte påverka byggnadens goda bestånd.</p> <p><b>Krypgrund tillbyggnaden:</b></p> <p>Lucka sakas, dvs grunden ej åtkomlig för kontroll.</p> <p><b>Betongplatta/Betonggolv utgrävt utrymme:</b></p> <p><i>Betongplattor alt betonggolv i byggnader från denna tid, utan underliggande isolering eller isolering av äldre/tunnare typ, innebär att betonggolven kan få ett högt fukttinnehåll till följd av naturlig markfukt. Inga organiska material förekommer här. Vid inläggning av golvkonstruktioner krävs fuktsäkra konstruktioner. Vattenburen golvvärme finns i golven enligt säljaren.</i></p> <p>---</p> |

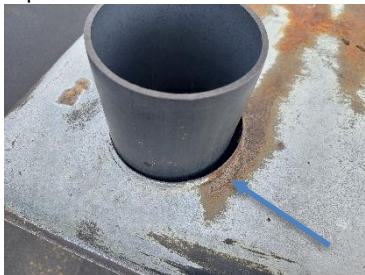
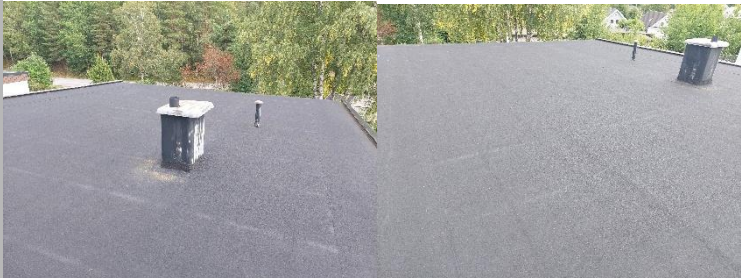
| Yttertak: | <p>Yttertaket kontrollerat från taket.</p> <p>-Något bristande uppvik av ytpapp mot ventilationshuven.</p> <p>-Mindre glipa mellan uppstickande avloppsrör mot ventilationshuven. Risk för att snö/regn tar sig in mellan röret och plåthuven.</p> <p>-Färgsläpp och rost noterades på plåthuvar, normalt underhåll.<br/>Foto tagn ovan taket</p> <p>---</p> |

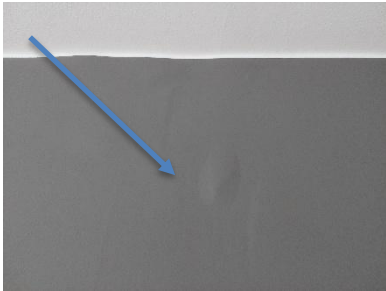
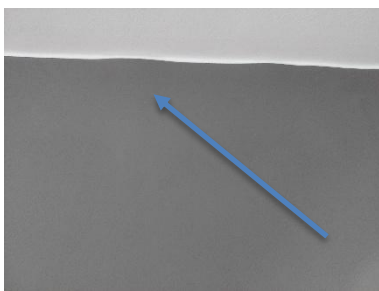
| Stomme: | <p>-Några finare sprickor förekommer men är vanligt och normalt i liknande byggnader och bedöms i nuvarande skick inte påverka byggnadens goda bestånd.</p> <p>-“Bubblor” i gavelväggen i vardagsrummet noterades, enligt säljaren uppstod “bubblorna” (kristallblåsor) i samband då väggen tilläggsisolerades och ny utvändig puts utfördes. Håll under uppsikt.</p> <div></div> <p>---</p> |
