## ÖVERLÅTELSEBESIKTNING

**BACKEBO 19**  
**FISKARUDDSVÄGEN 38C, 144 62 RÖNNINGE**

## UPPDRAGSINFORMATION

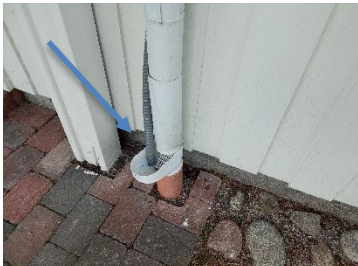
| Mark: | <p>-Inga större sprickor noterades som kan tyda på allvarliga rörelser/sättningar i mark har skett eller sker. Lutning i golvbjälklaget i kök och matrummet noterades, läs vidare under rubriken Bjälklag och Stomme.</p> <p>-Luft/luftvärmepumpens ute-enhet är placerad på balkongen, spilltråg med elslinga finns med evakueringsslang som är ansluten ner i dagvattenledningen för att undvika vattenbelastning mot balkongen.</p> |

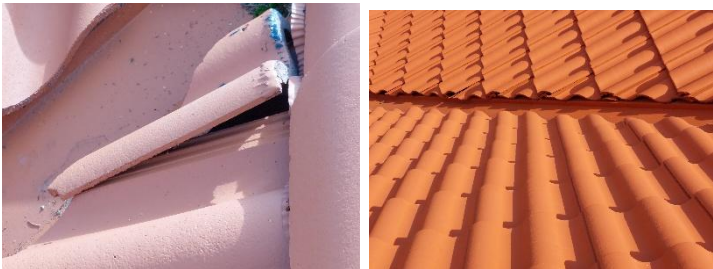
| Yttertak: | <p>Yttertak kontrollerat lokalt från takluckan och takbryggan pga personsäkerhet, dvs det finns begränsningar i vad man kan se/kontrollera.</p> <p>-Några (fåtal) pannor med bristande täckning mot rännalar och</p> <p>-En finare spricka i nockpanna noterades, mot varandra (sidled).</p> |

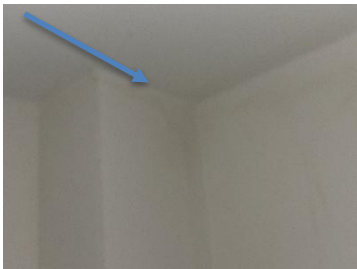
| Stomme: | <p>Pga förvaring var kontroll av väggar och golv delvis inte åtkomliga i förrådet (entréväningen). Luckan för golvvärmefördelningen placerad i mellanvägg i garderob (skjutbara dörrar) ej åtkomlig pga förvaring.</p> <p>-Smärre diffusa fläckar (ev fuktfläckar) noterades på inbyggnad för rör i garderob på entréväningen. Läs vidare under rubriken Säljarens muntliga upplysningar. Håll under uppsikt för förändring, vid förändring krävs vidare kontroll.</p> <p>-Sprickor i skivskarvar förekommer i stommen, sprickor i skivskarvar är dock vanligt förekommande. Lokalt på limträbalk och hörn i garaget i entréväningen vilket kan vara orsakat rörelse. Läs vidare under rubriken Bjälklaget.</p> <p>---</p> |
| Bjälklag: | <p>-Lutning noterades i golv i kök/matrum som kan vara orsakad av rörelse. Enligt säljarna fanns lutningen redan vid inflyttningen, slutbesiktningens bedömning var att lutningen var inom tolerans. Golvknarr förekommer även lokalt. Inga förändringar har noterats enligt säljaren.</p> <p>---</p> |

Lokal lutning i bjälklaget och några sprickor kan tyda på rörelse. Orsaken till lutningen och spricka/or och/eller om lutningen är pågående eller avstannad är inte utredda i denna kontroll, för en bättre bedömning krävs vidare kontroll.

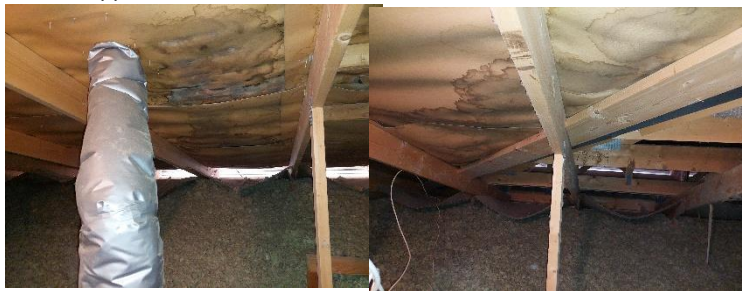
Vind åtkomlig via invändig lucka, kontroll utfört från bryggor.  
-Lokala fuktfläckar förekommer på ett flertal platser som tyder på enstaka fuktgenomslag. *Enstaka fuktfläckar på dessa typer av konstruktioner är vanligt och normalt och vanligt förekommande på dessa typer av undertak.*

Något kraftigare missfärgningar/fuktfläckar noterades på ett par-tre platser, iakttaget bl a vid/under ränddalar samt i anslutning (nedanför) genomföring för ventilation vilka kan indikera för upprepade fuktgenomslag/inläckage skett. Med anledning av att taket nyligen behandlats, målats och kompletterats mednockband får man förmoda att de flesta fläckarna är från tiden för takrenoveringen. Läs dock vidare under rubriken Yttertak. Håll under uppsikt.

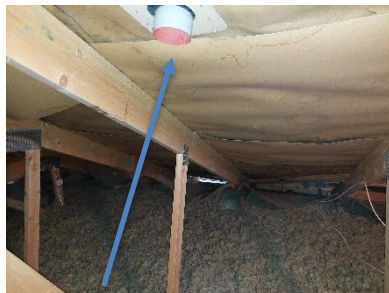
-Distansskivor i takfötter/taksprången har lossnat från infästningen på ett flertal platser.

-Genomföring för tidigare radonsug finns kvar, radonsug röret finns dock kvar under isoleringen men är pluggad. Säljaren har en plast hink placerad under genomföringen i taket för att samla upp ev vattendroppar. Inget vatten noterades i hinken vid besiktningsstillfället. Läs vidare under rubriken Säljarens muntliga upplysningar.

Genomföring (tidigare radonsugs röret) finns kvar via taket, röret är kapat/öppet på vinden, risk för inläckage (vatten/snö) via röret kan förekomma vilket kan innebära risk för fuktskador som följd. Mindre diffus fläck/fuktfleck noterades på inbyggnad i garderob (troligen inbyggnad för radonröret), vid fortsatt inläckage föreligger risk ovan nämnda. Bristande täckning av pannor mot rännalar och mot varandra, finare spricka i nockpannan kan innebära ökar risk för inblåsning av t ex snö/vatten med risk för fuktskor som följd.
