## ÖVERLÅTELSEBESIKTNING

**RÖNNINGE 1:535**  
**GUNNEBOVÄGEN 26, 144 64 RÖNNINGE**

| BESIKTNINGSDAG: | 2026-08-20 |

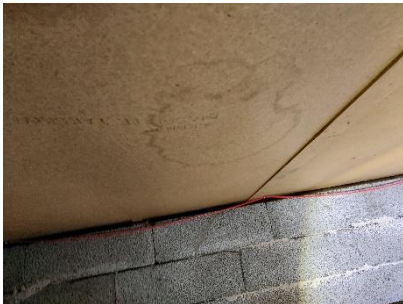
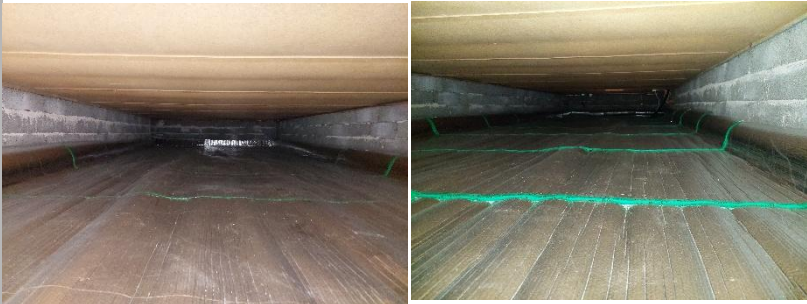
| Grundläggning: | <p>Krypgrund:</p> <p>"Fuktvakt" (värmeslinga samt frånluftfläkt) installerades i grunden 2023 enligt säljaren. Marken täckt med "isoleringsmattor". (En fuktvakt innebär att grunden hålls varmare vilket minskar risken för kondens).</p> <p>-Inga vattensamlingar eller signaler som tyder på vatteninträngning noterades.</p> <p>-En smärre/diffus fuktfläck noterades på blindbotten noterades ca under separat wc. Torrt vid besiktningstillfället, håll under uppsikt.</p> <p>Foto taget i grunden:</p> <p>---</p> |

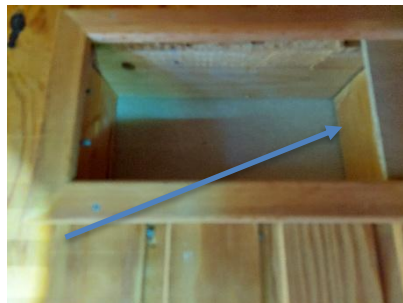
-Oklart om frånluften från bastu är ansluten mot frånluftskanalen, öppning kunde inte noteras, rek vidare kontroll. *(En bastu bör vara försedd med både till- och frånluft).*

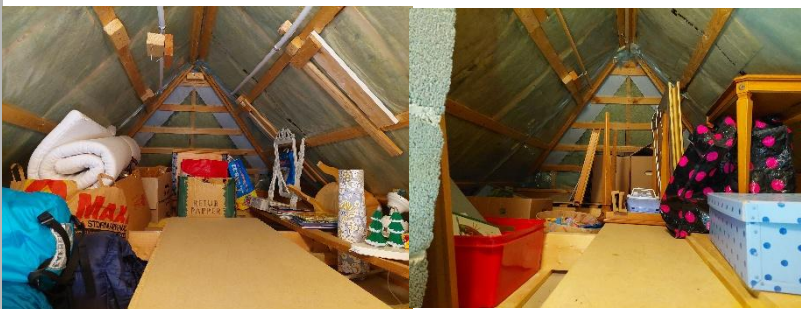
| Vind: | <p>“Nockvindar” / parallelltak (2 st) åtkomliga via invändig luckor, delvis parallelltak (obs att ävennockvindar är isolerade/parallelltak), ej åtkomliga delar. En lucka finns mot en sidovind men luckan är över-tapetserad för (troligen inspektionslucka), ej åtkomlig. Pga förvaring var kontrollen delvis begränsad.</p> <p>-Lokala missfärgningar på isoleringen noterades (mindre omfattning), iakttaget särskilt på gavelspets men är vanligt och normalt förekommande.</p> <p>Foton tagna in på “nockvindar”/parallelltak:</p> <p>---</p> |
