## ÖVERLÅTELSEBESIKTNING

### KANTARELLEN 13 KANTARELLEN 12, 144 40 RÖNNINGE

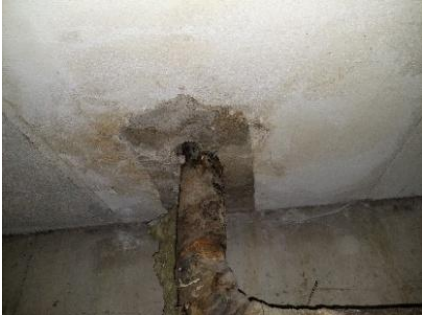
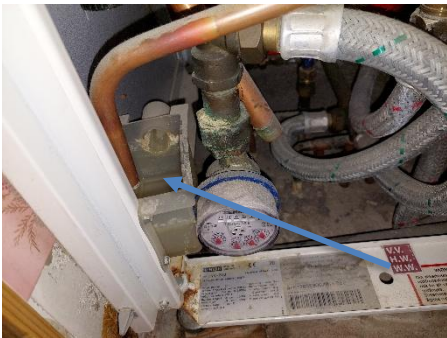
| Grundläggning: | <p>Med anledning av att luckan inte gick att ta upp (placerad på grannes gavel under altanen) har ingen kontroll kunnat utföras vid denna besiktning. Enligt säljaren har det inte utförts några arbeten i grunden sedan tillträdet.</p> <p><i>Besiktning av grunden gjordes dock 2025-10-28 av undertecknad själv, följande framkom vid besiktningen 28/10 2025:</i></p> <ul style="list-style-type: none"><li>-Inga vattensamlingar eller signaler som tyder på vatteninträngning noterades vid besiktningstillfället.</li><li>-Det finns en plastfolie ovan marken, plastfolien är till för att förhindra/minska att naturlig markfukt tar sig upp till krypgrundsluften. Plastfolien är äldre, i sämre skick och har bristande täckning ovan marken (obs gäller hela längan).</li><li>-I området ca pannan/vvb noterades lokal missfärgning på undersidan av lättbetongbjälklaget.</li></ul> <p>Enligt säljaren utmynnar numera evakueringsvatten från pannan i mindre "plastkär" under pannan, säljaren tömmer kärlet varje dag. Se foto:</p> <p>---</p> |

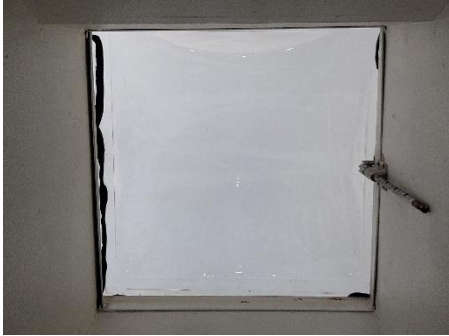
| Fönster och dörrar: | <p>-Några fönstervred och en balkongdörr svåra/tröga att stänga, stickprov. (2 st nya isolerglasfönster finns för montering i sovrum öv mot framsidan).</p> <p>-Avs förväntade tekniska livslängder på isolerglas, läs i bilaga II.</p> <p>-Inga allvarliga fuktfläckar eller rinnmärken noterades på insida fönstersmyg vid takfönstret. Gummitätningen/list har släppt. Enligt säljaren har det inte noterats något inläckage från takfönstret.</p> <p>---</p> |

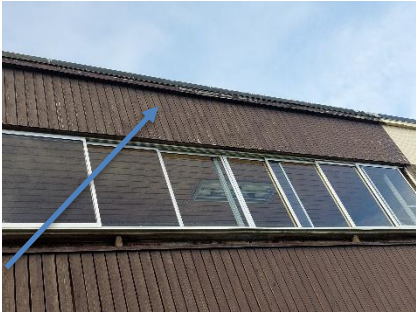
| Yttertak: | <p>Yttertaget har inte kunnat kontrollerats, enligt säljaren är det inte tillåtet att beträda taket (takstegen/fast steg på gavel saknar även övre del).</p> <p>-Krönplåten på baksidan mot takfotsbrädan med något bristande täckning/överlapp mot takfotsbrädan.</p> <p>-Takfot/taksarg med underhållsbehov.</p> |

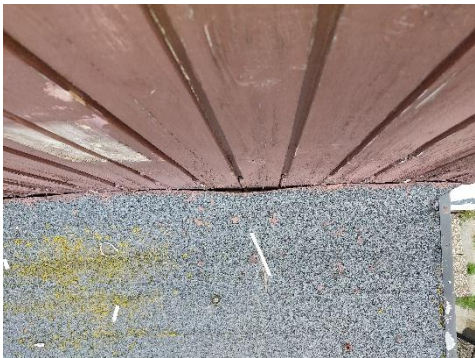
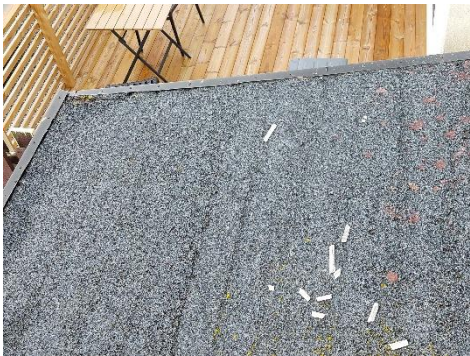
| Farstukvisten: | <p>-Ytpapp på farstukvisten är äldre och i sämre/dålig skick. Sprickor och hål förekommer och signaler som tyder på läckage noterades.</p> <p>-Ytpappen monterad ovan fasadpanelen, lokalt har ytpappen släppt mot fasad.</p> <p>-Rötskador förekommer på trädetaljer, räcke, taksarg mm.</p> <p>Farstukvisten i behov av total renovering, delvis får även rivning påräknas.</p> <p>-Entrédörren (dörrbladet) tar i undertaket på farstukvisten.</p> |

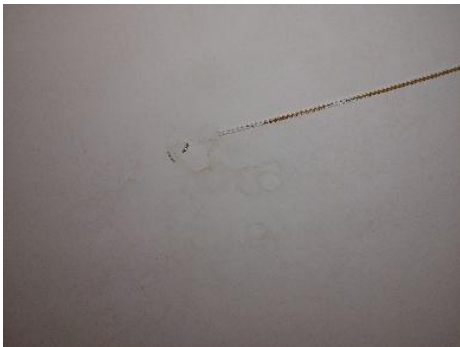
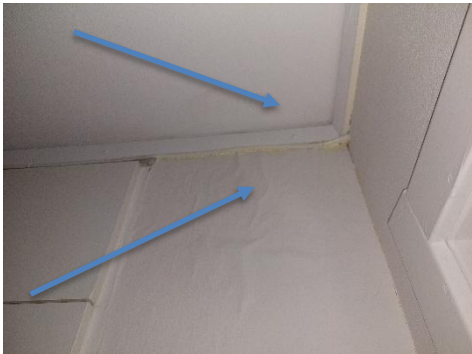
| Stomme: | <p>-Några finare sprickor förekommer i stommar men är vanligt och normalt i liknande byggnader och bedöms i nuvarande skick inte påverka byggnadens goda bestånd.</p> <p>-“Fläckar” i tak (ev kan dessa vara orsakat av stänk) noterades i sovrum 2. För en exakt bedömning krävs vidare kontroll.</p> <p>-“Fuktfläck” i tak och bubblor på/i tapet på vägg i hallen mot våtrum och mot sovrum 3 (dvs vid sidan av garderober), obs att det löper ventilation och/eller avlopp i inbyggnaden bakom. Exakt orsak ej utredd i denna kontroll. Bubblorna och fläckarna fanns noterade i fd besiktningsutlåtande från oktober 2025.</p> <p>---</p> |

**Stomme:** Fuktbläckor i tak och bubblor på tapet på väggen i hallen (öv) mot sovrum 3 (obs bakom finns en "slits" med ventilation och ev avloppsluftning) vilket kan indikera för läckage och/eller periodvis kondens. Detta är inte utrett om detta är pågående eller gammalt, vid fortsatt läckage och/eller periodvis kondens föreligger risk för fuktelaterade skador (t ex mögel/röta). För en exakt bedömning av orsak och ev åtgärd krävs vidare kontroll.
