## ÖVERLÅTELSEBESIKTNING

### SILLEN 59 LÅNGSVÄNGEN 1, 147 44 TUMBA

| BYGGNADSTYP: | 2-plans radhus med gavelläge. |
| BYGGÅR: | 1992 |

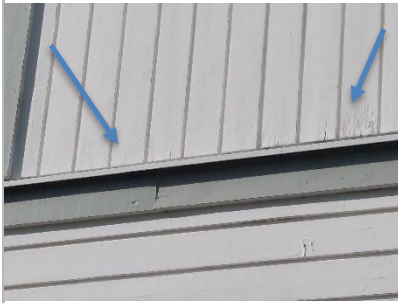
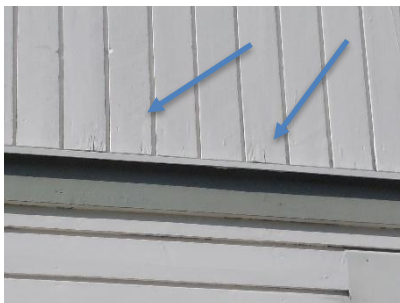
| Fasader: | <p>-Lokalt noterades mindre sprickor och signaler som kan tyda på mjukt trä på ändträ på fasaden ovan droppblecket på gaveln. Punktvis får byte/renovering kalkyleras.</p> <div></div> <p>---</p> |

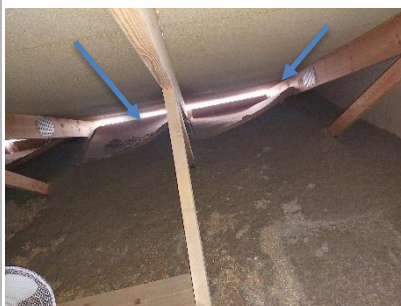
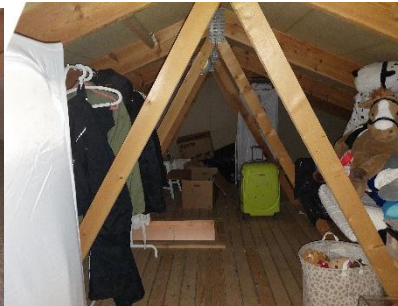
Foton tagna in på vinden:

-Distansskivor i takfoten har släppt i uppfästningar.

-Lokala fläckar på undertaket noterades på ett ställe, fläckarna bedöms inte vara orsakade av fukt.
