## ÖVERLÅTELSEBESIKTNING

**EKÄNGEN 11**  
**TOREDALSVÄGEN 58, 144 63 RÖNNINGE**

| BESIKTNINGSDAG & TID: | 2026-10-12 |

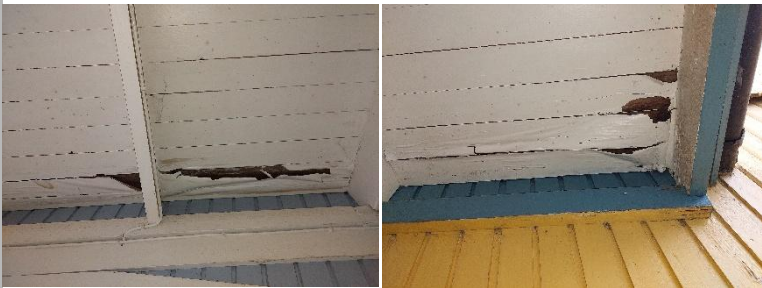
| | <p><b>Garage/Förråd:</b></p> <ul style="list-style-type: none"><li>-Mossa förekommer på ytpappen.</li><li>-Ytpappen bedöms närma sig sin förväntade tekniska livslängd.</li><li>-Grenar från mindre buska (grannes tomt) växer upp ovan taket.</li><li>-Färgsläpp, rötskador förekommer i takfot (mot baksidan) och ovan sluss/gången. (Enligt tidigare besiktning har fd säljare informerat om att fuktskadorna funnits sedan fd ägare tillträdde. Fd säljare informerade om att inga förändringar noterades under dennes innehav.) Håll under uppsikt, läs vidare under rubriken Vidbyggd byggnad (Garage/Förråd).</li></ul> |

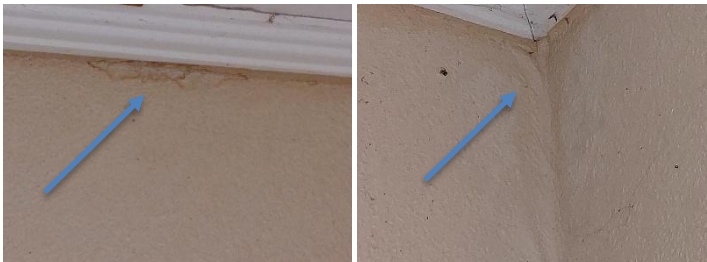
| Altan: | <ul style="list-style-type: none"><li>-Delvis begynnande mjukt trä i ändträ på staketet (framsidan), underhållsbehov.</li></ul> |
| | --- |
| Vidbyggd byggnad invändigt (Isolerat förråd/Garage & takdel ovan slussdelen): (För utvändiga konstruktioner läs under respektive rubrik). | <p>Pga förvaring var kontroll av golv och väggar (nederdel) i garaget och förrådet delvis inte åtkomligt.</p> <ul style="list-style-type: none"><li>-Uppbyggd golvkonstruktioner förekommer i förrådet och del av garaget.</li><li>-Fuktfäckor och signaler som kan tyda på fukt (ev tidigare läckage) i takväggvinkeln och i hörn mot baksidan i isolerat förråd. Läs under rubriken Yttertak.</li><li>-Fuktfäckor och rinnmärken förekommer på insida undertak och väggar i garaget (oisolerade delar).</li></ul> |

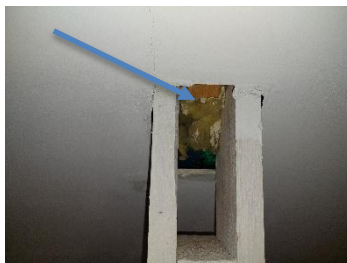
Parallelltak, ej åtkolmliga delar men vid stödbenen noterades glipor/brister i ångspärrens (plastofiens) täthet. Rek att täta.
