## ÖVERLÅTELSEBESIKTNING

### JÄRPEN 33 JÄRPSTIGEN 5, 144 44 RÖNNINGE

| BESIKTNINGSDAG & TID: | 2026-10-27 |

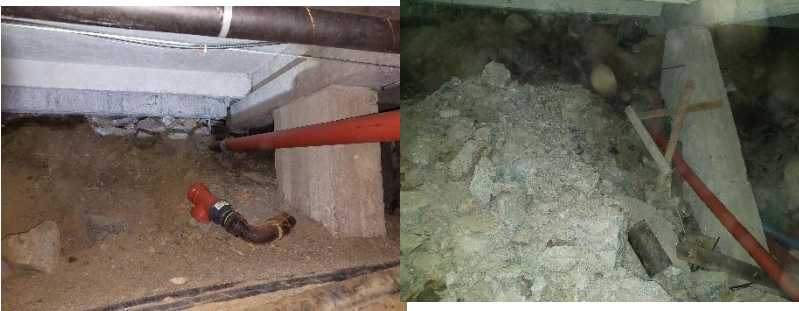
| Grundläggning: | -Inga vattensamlingar eller signaler noterades i grunden. Lokalt noterades att fuktig mark (sand mm) kan rinna in i grunden, något fuktig mark/sand noterades där (mot framsidan).<br>-Plastfolie finns inte ovan mark, plastfolien har till uppgift att hindra/minska att naturlig markfukt tar sig upp till kryppgrundsluften (gäller hela längan).<br>-Mindre mängd organiska material (typ byggspl) förekommer på marken (hela längan).<br><br>--- |

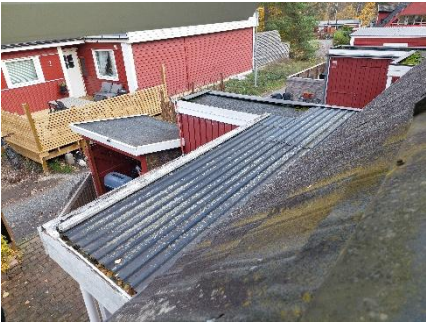
| Entré och vidbyggt förråd: | <p>Kontroll utförd från fönster på övre våningen, anpassad stege saknades.</p> <ul style="list-style-type: none"><li>-Platt tak/låg lutning på taken, låglutandet innebär ökad risk för läckage.</li><li>- Taktäckning ovan entrédelen utförd med korrugerad plåt (entrédelen), plåten är även skarvad. <i>Korrugerad plåt bör inte läggas på lutningar under 14 grader.</i></li><li>-Mossa och algpäxt förekommer.</li><li>-Rötskador förekommer på taksargen.</li></ul> <p>Renovering av framförallt entrétaket får påräknas, fn risk för ytterligare fuktskador.</p> <p>---</p> |

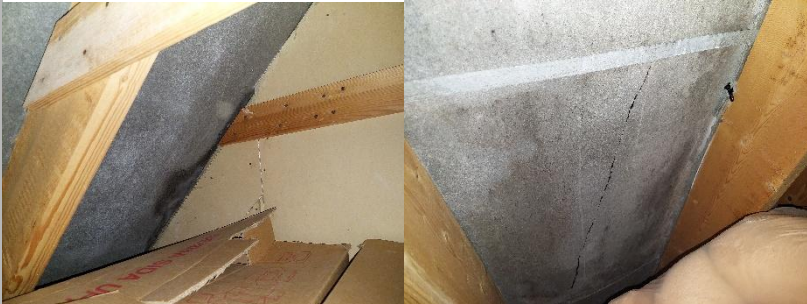
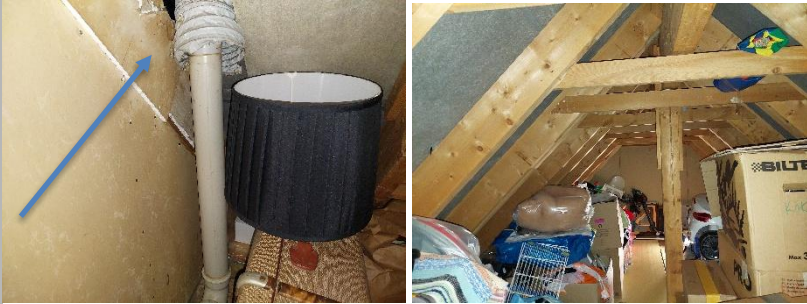
| Vind: | <p>Nockvind åtkomlig via invändig lucka, pga förvaring var kontrollen delvis begränsad, delvis ej synliga delar. Delvis parallelltak, ej åtkomliga delar, delvis isolerade kattvindar/parallelltak åtkomligt via invändig luckor, pga förvaring är kontrollen enbart utförd från luckorna, begränsad kontroll. 1 st kattvind dock ej åtkomlig, lucka finns inte.</p> <p>-Lokalt förekommer "mindre" missfärgningar/fuktfläckar som kan tyda på fuktgenomslag alt periodvis kondens på undertaket. Håll under uppsikt för förändring. Se ex nedan:</p> <p>-Sprickor i eternitskivor/undertaken förekommer, mestadels tätade. Någon/några otätade.</p> <p>-Lokalt i anslutning till genomföring för avloppsluftning noterades mindre/lokal fuktpåverkan på undertaket och gavelväggen intill vilket kan tyda på mindre fuktgenomslag och/eller periodvis kondens.. Avloppslutningens rör (pvc rör) ligger oisolerat, dvs risk för periodvis kondens. Anslutning mot undertaket ej synligt på dragavbrott. Håll under uppsikt, vid förändring rek åtgärd. Foto även tagit in på vind.</p> <p>---</p> |
