## ÖVERLÅTELSEBESIKTNING

**ÖRNUNGEN 37**  
**ÖRNSTIGEN 22, 144 44 RÖNNINGE**

| BESIKTNINGSDAG & TID: | 2025-09-25 |

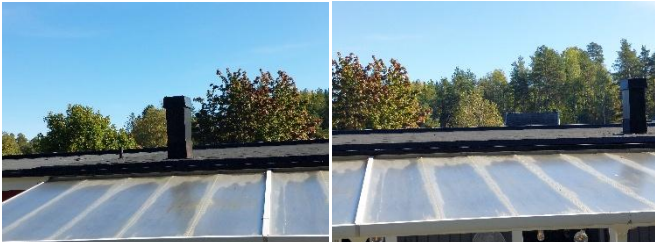
| Yttertak: | <p>Pga att altantak har yttertaget inte kunnat besiktigas från taket. Kontroll enbart utfört från berget ovan, dvs kraftigt begränsa konotroll.</p> <p>-Inget särskilt att notera som tyder på brister i taktäckningen kunde noteras på avstånd. Foton tagna ovan taket från berget.</p> <div></div> |
