Överlåtelsebesiktning

GRÖDINGE, VÅRSTA 1:336

Svalvägen 7

2022-05-16

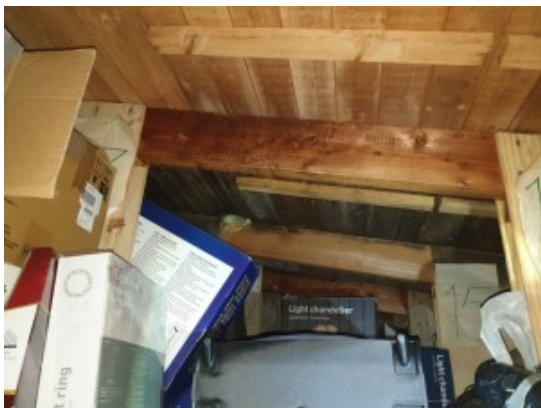
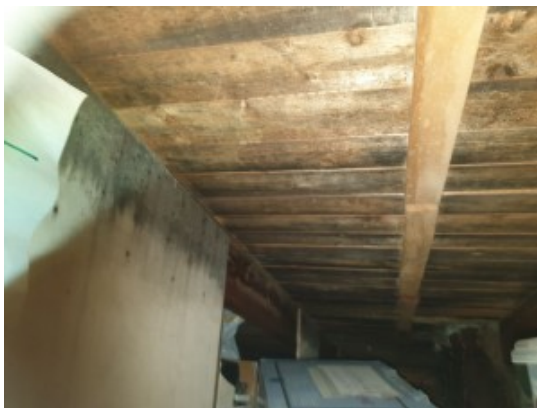
Lokalt noterades missfärgningar/mögelpåväxter som kan tyda på periodvis kondens. Läs vidare under rubriken Ventilation.

En självdragsventilation har normalt svårt att uppnå dagens krav på tillräckligt luftombyte i en bostad. Bristande ventilation kan innebära risk för fuktrelaterade skador, så som tex mögel och rötskador i byggnaden, vanligen i takkonstruktioner (vindar). Missfärgningar/mögelpåväxter noterades lokalt på vinden vilket indikerar för ovan nämnda. Vid fortsatt periodvis kondens och/eller hög fuktighet föreligger risk för ytterligare mikrobiell tillväxt (mögel/röta). Med anledning av att enbart mindre del av vinden var synlig/åtkomlig kan det inte uteslutas att det även kan förekomma på ej synliga/åtkomliga delar. För en bättre bedömning av hela vinden krävs att vinden görs tillgänglig.

Foto taget in på vinden.

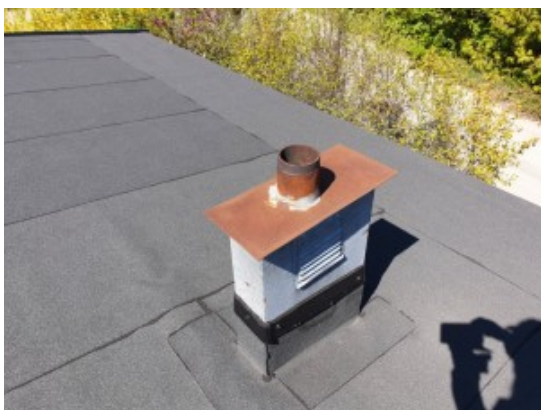
Rost noterades på plåthuvar, dvs normalt underhållsbehov.

Rostangrepp på plåthuvar.

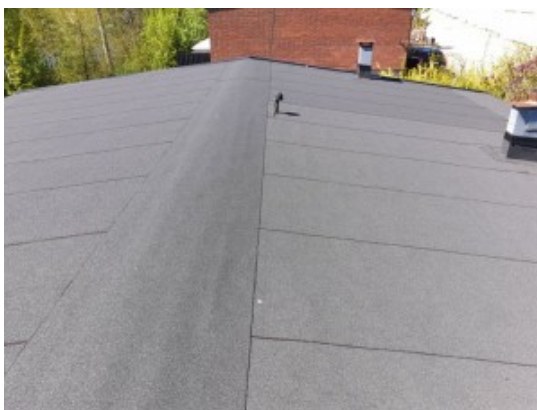
Yttertaget kontrollerat från taket.

Foto taget ovan taket.

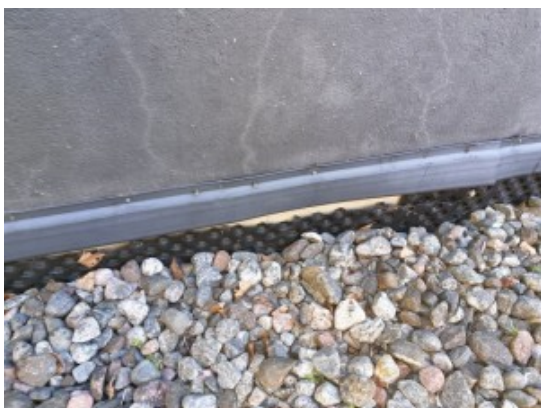
På några platser har platonmattan släppt från täcklisten, lokalt har även täcklisten släppt från sockeln på ett par ställen. Åtgärd rekommenderas för att undvika att vatten/snö och/eller fuktbevarande material tar sig in mellan grundmur och platonmattan vilket kan öka fuktbelastningen mot grundmuren med risk för fuktrelaterade skador. Lokalt sluttar marken något in mot grunden vilket ökar fuktbelastningen mot grunden vilket ställer höga krav på att fuktisoleringen.

Ex platonmattan släppt från täcklist.

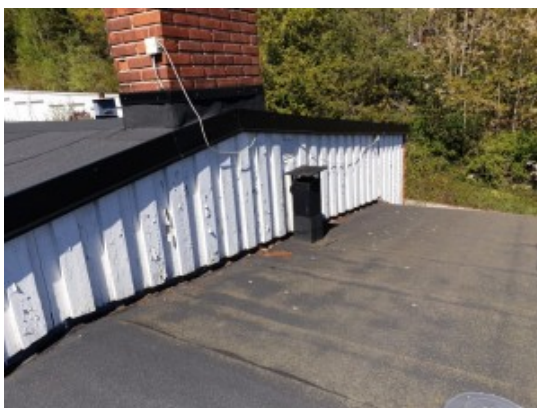
Färgsläpp på träpanel (gavelspetsen, taksargen), dvs normalt underhåll.

Färgsläpp på träpanel, här på gavelspets.
