## ÖVERLÅTELSEBESIKTNING

### RÖNNINGE 1:541 GUNNEBOVÄGEN 12, 144 64 RÖNNINGE

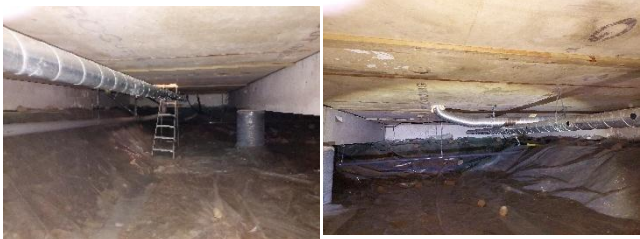
| Grundläggning: | <p>En sorptionsavfuktare finns installerad i grunden, kontroll av installationen ingår inte i uppdraget.</p> <p><b>Information om sorptionsavfuktare:</b></p> <p><i>En sorptionsavfuktare reglerar luftfuktigheten i grunden för att förhindra att fuktelaterade skador så som t ex mikrobiell tillväxt (mögel) uppstår till följd av hög luftfuktighet. En sorptionsavfuktare skapar även ett undertryck i grunden vilket minskar risken för att ev "dålig" lukt sprider sig till inomhusluften. Installation av en sorptionsavfuktare är även en vanlig åtgärd där det förekommer fuktskador till följd av hög fuktighet.</i></p> <p>-Missfärgningar (sk mögelpåväxter), noterades på undersidan av blindbotten, blindbotten bedöms åtminstone till viss del vara tvättad. Troligen är missfärgningarna/mögelpåväxterna gamla/avstannade. Den relativa luftfuktigheten vid besiktningsstillfället uppmättes till ca 25-28% RF, dvs långt under kritiska värden. Temperaturen i grunden uppmättes till +24-25 grader C. (Luftfuktigheten bör ligga på &lt;65% RF). Håll under uppsikt.</p> <div></div> |
