## ÖVERLÅTELSEBESIKTNING

**NYTORP 1**

**NYTORPSVÄGEN 26, 144 64 RÖNNINGE**

| BESIKTNINGSDAG & TID: | 2025-04-02 |

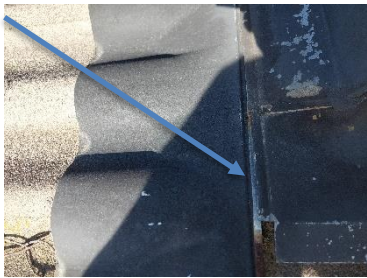
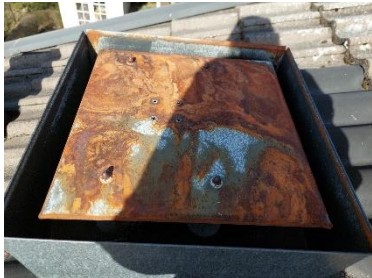
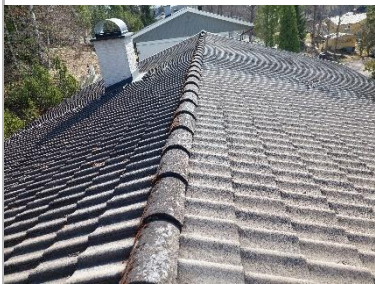
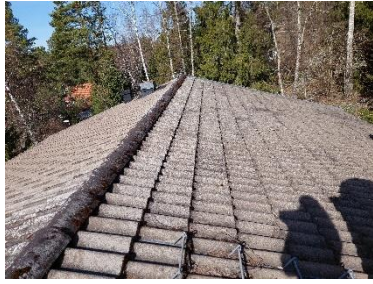
| Yttertaket: | <p>Yttertaket är kontrollerat från taket, av personsäkerhet lokalt frånnock och skorstenen. Stickprovskontroll under någon enstaka panna (pannorna satt tätt ihop, svåra att lossa).</p> <ul style="list-style-type: none"><li>-Yttertaket är &gt;40 år, dvs bedöms ha uppnått sin förväntade tekniska livslängd.</li><li>-Mindre mossor förekommer.</li><li>-Plåt nedanför ventilationshuv lossnat i infästningen mot anslutande plåt, säljaren åtgärdar.</li><li>-Färgsläpp och rost förekommer på ventilationshuv.</li></ul> |
| | <p>Foton tagna ovan taket:</p> |

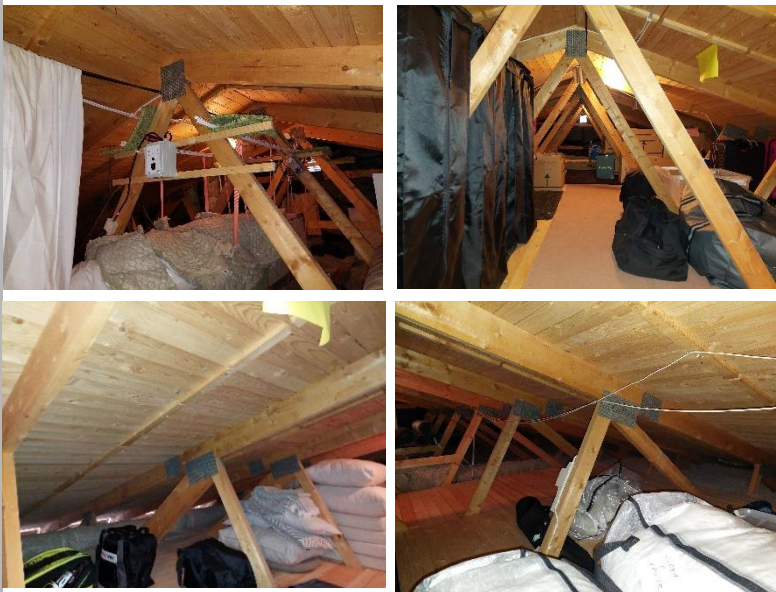
| Vind: | <p>Vind åtkomlig via invändig lucka. Pga förvaring och delvis avsaknad av krypplank (mot östra gaveln, ventilaktionsanläggning) var kontrollen något begränsad.</p> <p>-Inga fuktfläckar och/eller missfärgningar (s.k mögelpåväxter) som tyder på periodvis kondens och/eller läckage noterades på synliga åtkomliga delar.</p> <p>Foton tagna på vinden:</p> <div></div> <p>---</p> |
