## ÖVERLÅTELSEBESIKTNING

**SJUKSKÖTERSKAN 3  
HÖGVRETSVÄGEN 24, 144 52 RÖNNINGE**

## UPPDRAGSINFORMATION

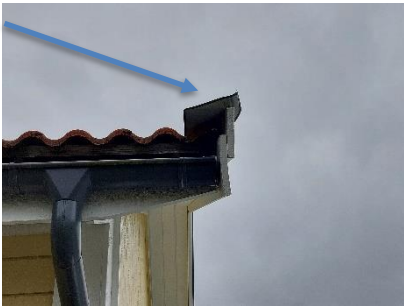
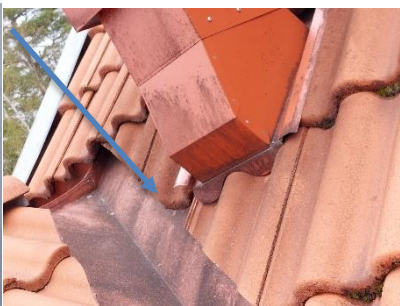
| Yttertak: | <p>Pga personsäkerhet (fuktiga pannor och hög höjd) har taket enbart kontrollerats lokalt från "platta" takdelen med plåt (takfot) på framsidan, från balkongen och från mark, dvs det finns begränsningar i vad man kan se/kontrollera:</p> <ul style="list-style-type: none"><li>-En vattplåt på garagebyggnaden deformerad/vikts upp. Justering rek.</li><li>-Mindre glipa, dvs något bristande täckning av panna mot rännal noterades vid ventilationshuv (framsidan). Om möjligt rek justering.</li></ul> <div></div> <p>---</p> |

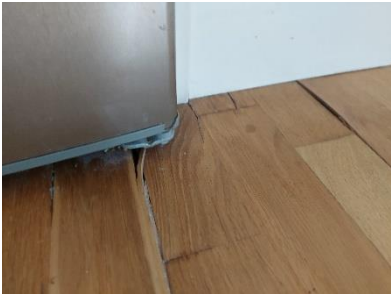
| Kök: | <p>-Lokal parkettskada i anslutning till kylskåpet, torrt vid besiktningstillfället. Läs under Säljarens muntliga upplysningar.</p> <p>---</p> |

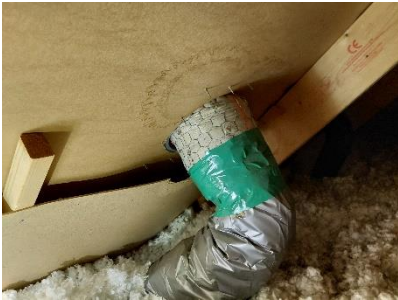
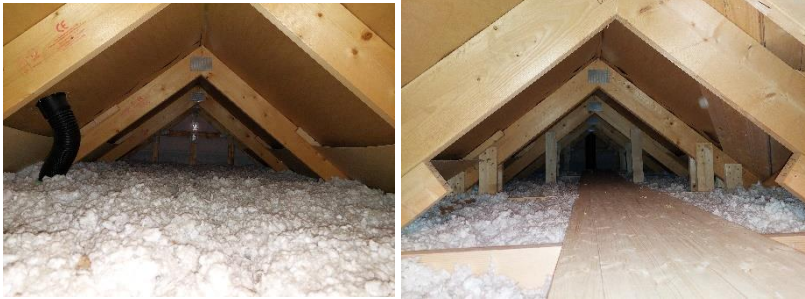
| Vind: | <p><b>Garage:</b> Parallelltak, dvs ej åtkomliga delar.</p> <p><b>Slussdelen:</b> Låglutande tak, "vind" ej åtkomliga delar.</p> <p><b>Ursprungsbyggnaden:</b> Nockvind åtkomlig via invändig lucka, delvis saknas krypplank (ena sidan om vindsluckan), kontroll på avstånd. Krypplank saknas under takkupan, dvs kraftigt begränsad kontroll. Kattvindar åtkomliga via luckor, kontroll från luckor.</p> <p>-En smärre fuktfläck noterades i anslutning till genomföring för ventilation. Håll under uppsikt.</p> <p>Foton tagna pånockvind:</p> <p>---</p> |
