## ÖVERLÅTELSEBESIKTNING

**BOFINKEN 52  
144 42, RÖNNINGE**

FASTIGHETSBETECKNING:	Bofinken 52
ADRESS:	Domherrestigen 37, 144 42 Rönninge
ÄGARE:	Db Erik Jansson. Kontakt: Eva Jansson

BESIKTNINGSDAG:	2025-06-12
NÄRVARANDE:	Eva Jansson samt undertecknad.
VÄDER:	Växlande molnighet ca +19 grader C.

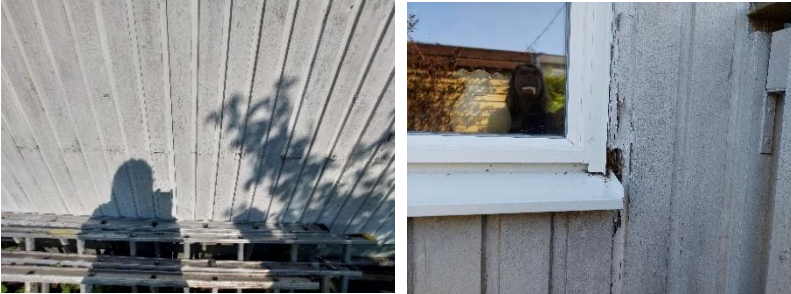
<p>Fasader:</p>	<p>-Förekommer lokala rötskador, på några platse i träpanelen, (avser framförallt skavad panel på gaveln), punktvis får byte kalkyleras, delvis är fasadpanelen i behov av renovering/underhåll. Röta i träpanelen kan innebära risk för fuktrinrängning till bakomliggande konstruktioner. Se ex foton:</p>

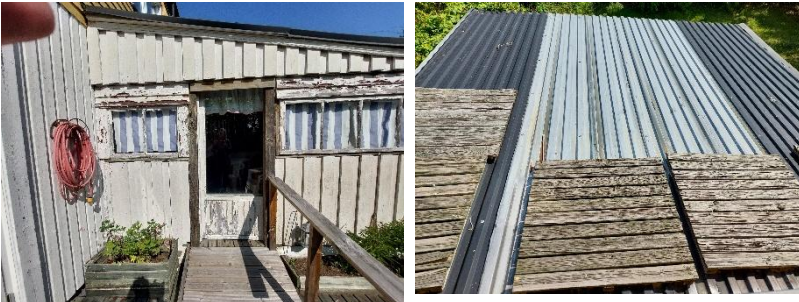
<p>---</p>
<p>Fönster och dörrar:</p>	<p>-Fönster från byggåret med underhållsbehov. ---</p>
<p>Yttertak:</p>	<p>Pga avsaknad av fast steg (säker uppstigning saknas) har yttertaket inte kunnat kontrollerats/besiktigats. -Om yttertaket renoverades 1992, dvs ca 33 år, bedöms taktäckningen uppnått sin förväntade tekniska livslängd (20-30 år). -Inektsnät i takfoten trasigt. -Färgsläpp på krönplåtar noterades från mark. -Takkepsens tätskikt bedöms vara äldre/slitet.</p>
<p>Stuprör/hängrännor:</p>	<p>---</p>
<p>Uterum:</p>	<p>-Oisolerat uterum delvis i sämre skick (tak, fasad och fönster). Större renoveringsbehov (ev får även delvis rivning påräknas. Se ex foton:</p>

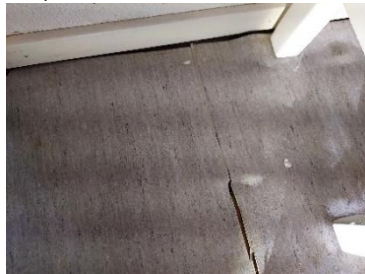
-Bubblor, ojämnheter och mattsläpp i pvc mattan/golvet. Orsaken kan vara tidigare droppläckage (läs under säljarens muntliga upplysningar).  
-Tätning/uppdrag mot väggar saknas delvis.  
-Glipor/otätheter i svetsskarv och lokalt mot vägg (golvslockel).

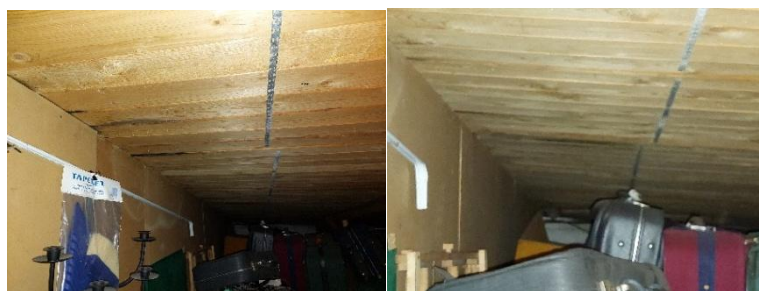
“Vind” (lågt utrymme), åtkomligt via invändig lucka. Pga förvaring och avsaknad av krypplank är kontrollen enbart utförd just ovanför luckan. Delvis ej synliga delar.  
-Ett fåtal fläckar/fuktfläckar noterades i takstolsfacket mot gaveln samt på isoleringen på ventilationskanaler. Håll under uppsikt.  
-På synliga delar noterades i övrigt inget särskilt att från vad som bedöms som ålder- och konstruktion.
