## ÖVERLÅTELSEBESIKTNING

**UTSIKTEN 13**  
**ALPVÄGEN 22 B, 152 57 SÖDERTÄLJE**

BESIKTNINGSDAG & TID:	2024-04-18
NÄRVARANDE:	Säljaren samt underteckand.
VÄDER:	Växlande molnighet, efterhand regn, ca +4 grader C.

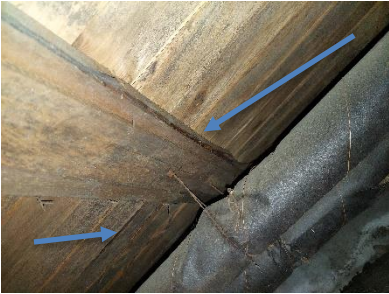
Mark:	<ul style="list-style-type: none"><li>-Marken sluttar delvis inte mot byggnaden.</li><li>-Växter/buskar förekommer lokalt nära/mot byggnaden.</li><li>-Inga kraftiga sprickor eller "onormala" lutningar noterades som tyder på "allvarliga" rörelser/sättningar. Läs dock vidare under rubriken Säljarens muntliga upplysningar och Bjälklag.</li><li>- "Lös" stenplattor och betongsläpp förekommer i entrétrappan.</li></ul>
Grundläggning:	<p><b>Källare:</b> Pga förvaring var kontroll av väggar och golv i källaren delvis inte åtkomliga, -Finare spricka/or i betonggolven noterades men är vanligt och normalt i liknande äldre byggnader.</p> <p>---</p> <p><b>Krypgrund;</b> Kontroll utförd lokalt i grundarna, delvis låg höjd, delvis byggspill (med spik, vassa föremål (krossat porslin) mm på mark, dvs det finns därför begränsningar i vad man kan se/kontrollera. -Organiska material förekommer direkt på marken (relativt stor omfattning). -Lokalt noterades missfärgningar (typ "mögelpåväxter") på blindbotten mm. Lokalt noterades "torr-röta" (skadedjur) på ett par platser, ej bärande här (äldre virke har oftast kvarsittande bark, skadedjursangrepp är därför vanligt i äldre byggnader).</p>

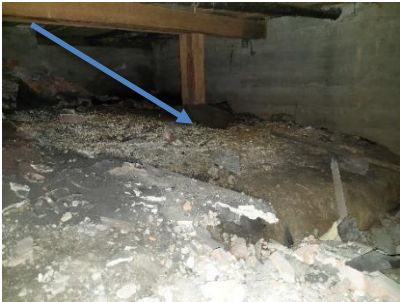
<p>-Lokalt (i ena grunden) sluttar berget /marken in i grunden, lokalt noterades missfärgning (s.k mögelpåväxt på mark) vilket indikerar för viss fukt/fukttransport in till grunden.</p>

Marken/berget sluttar in mot byggnaden/grunden vilket innebär risk för ökad fukt/vattenbelastning på byggnaden/grunden med risk för fuktrelaterade skador som följd.

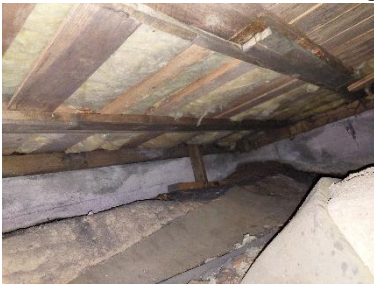
<p>Krypgrund forts....</p>	<p>-Lokalt saknas blindbottenbrädor/gles montering, isolering synlig.</p>

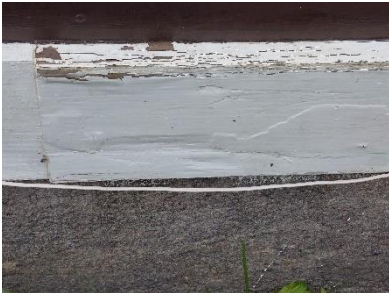
<p>Fasader:</p>	<p>Pga växtlighet var kontroll bakom växter/buskar inte åtkomliga för kontroll.</p> <p>-Fasaden ligger i liv med sockel/grundmuren, droppbleck saknas delvis. Förhållandet kan öka risken för fuktbelastning (fuktabsorption) i nederdel av träpanelen. Lokalt noterades lagning i "offerbräda" (liggande bräda mot grundmuren).</p>

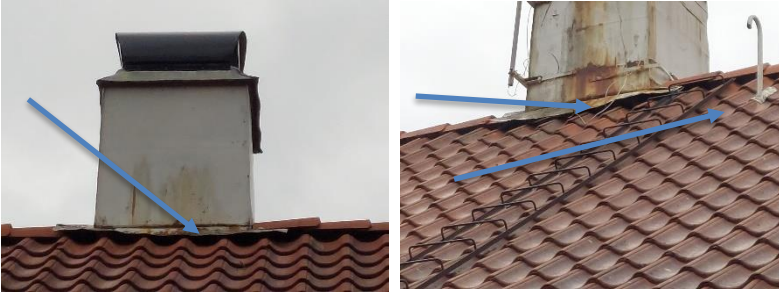
<b>Utvändigt forts..</b>	
Fönster och dörrar:	-Fönsterbleck av trä förekommer vilket ställer höga krav på att träet hålls i gott skick (målade). -Dörrbleck vid köksingången saknas. ---
Yttertak:	<p>Pga buskar/växter förekommer nedanför takstegen och glidskyddet samt pga regn har yttertaket enbart kontrollerats från mark, dvs det finns därför begränsning i vad man kan se/kontrollera. Taket är dock rengjort, behandlat genomgången för brister och åtgärdat av LA Takvård 2023.</p> <ul style="list-style-type: none"><li>-Skorstenarnas plåtfattningar med bristande täckning och anslutande pannor. Färgsläpp och rost noterades på dessa.</li><li>-Luftningsröret för expansionskärls (ej i bruk) plåt/blybleck bedöms ligga ovan panna (överkant).</li></ul>

<ul style="list-style-type: none"><li>-Finare spricka/or förekommer i puts på skorstenen (vinkelbyggnad).</li><li>-Lokalt har även nockpannor något bristande täckning mot pannor (ligger högt).</li><li>-Pannor ligger något ojämnt/snett på några platser. En liten/finare spricka och mindre skada i ett par pannor noterades.</li></ul> <p>Läs vidare under rubriken Vind. För en exakt bedömning av status och skick rekommenderas vidare kontroll av taket när det är möjligt.</p> <ul style="list-style-type: none"><li>-Delvis föreligger underhållsbehov av vindskivor.</li></ul> <p>Tak ovan köksentrén: -Underhållsbehov av trädetaljer.</p>

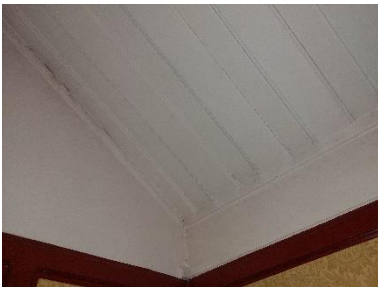
Stomme:	<p><i>Information om äldre stommar (timmerstommar):</i> <i>Äldre byggnader saknar normalt kapilärbrytande material/fuktskydd mellan stomme och grundmurar vilket kan innebära ökad risk för fuktabsorption från grundmurar till nederdel av stommen/bottenstocken vilket kan leda till fuktrelaterade skador så som t ex mögel/röta. Träpanel täcker timmerstommen här.</i></p> <p>-Köldbryggor (svarta prickar/spikskallar och svärtingar) noterades i tak/vägg vinklar, särskilt iakttaget i vardagsrummet (parallelltak) och hall/arbetsrum öv. Förhållandet är vanligt och normalt i liknande äldre byggnader.</p>
