## ÖVERLÅTELSEBESIKTNING

**SANNADAL 40**  
**BARRSTIGEN 5, 144 62 RÖNNINGE**

| BESIKTNINGSDAG & TID: | 2025-04-23 |

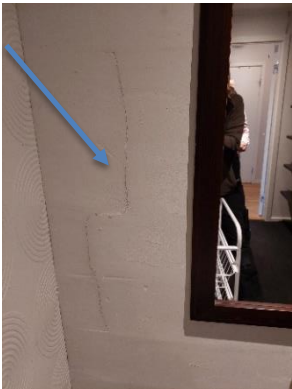
| Mark: | <p>-Ett par finare sprickor förekommer i mellanväggar i sluttningsvåningen (walk-in-closet + stora förrådet) vilket kan indikera för att mindre rörelser skett eller sker. Håll under uppsikt för förändring.</p> <p>-Kondensvatten från luft/vattenvärmepumpen utmynnar via dräneringsrör ner till avlopp i tvättstugan. (Kondensvatten från luft/luftvärmepumpen utmynnar direkt mot mark men denna nyttjas inte fn).</p> |

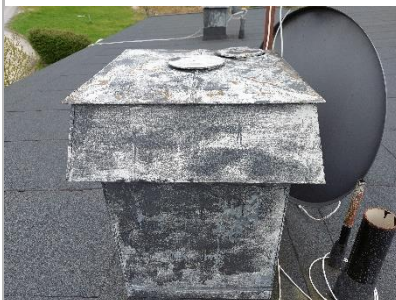
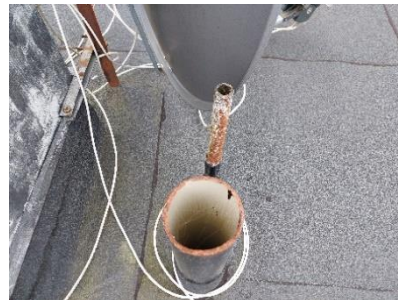
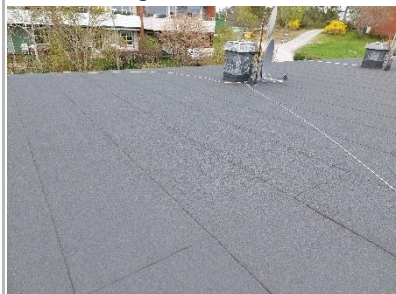
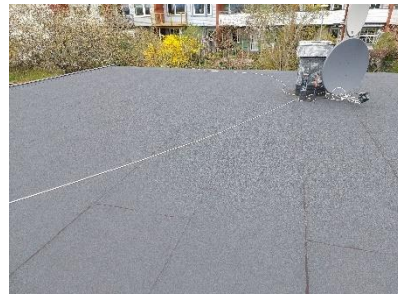
Yttertak:

-Färgsläpp noterades på plåthuven (ventilation) och begynnande rost. Normalt underhåll.

-Rostangrepp noterades på äldre rör för avloppsluftningen och luftningsrör för expansionskärl.

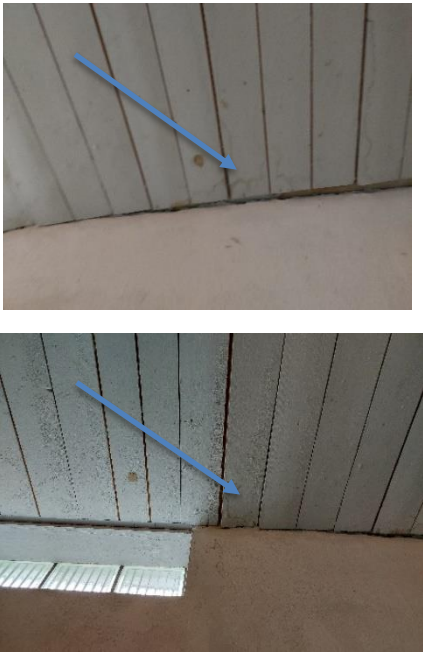
| Bjälklag: | <p>-Lokala golvknarr och lite svikt i golv förekommer men är vanligt och normalt i liknande byggnader och bedöms inte påverka byggnadens goda bestånd.</p> <p>-En mindre "mörk" fläck på golv noterades vid diskmaskinen men bedöms i nuvarande skick enbart utgöra estetisk karaktär.</p> <p>-Handledare i trappan finns inte, ribbor mot trappan ej helt barnsäkra (större öppningar).</p> <p>-Lokala fuktläckar i tak i stora förrådet mot ytterväggen noterades, exakt orsak okänd, (obs torrt vid besiktningstillfället), håll under uppsikt för förändring.</p> <p>---</p> |

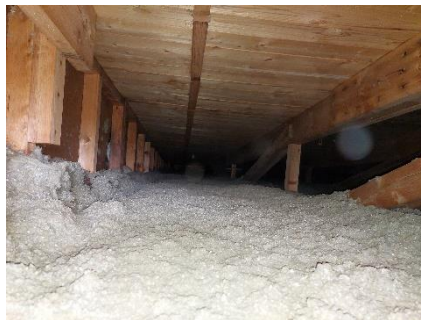
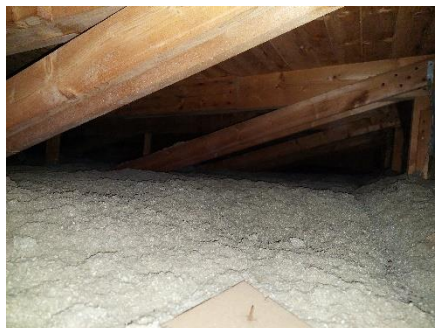
Vind:

Vind åtkomlig via utvändig lucka, kontroll utförd från luckan, dvs delvis/mestadels ej synliga delar, delvis kontroll på avstånd.
